Diagnóstico da Calçada	Qualidade do Serviço	
Endereço: Av. Nossa Sra. Do Carmo, 1275	63	C
Data do Registro: 12/11/2019 13:17:36		
Num. Lote CTM: 80284600090

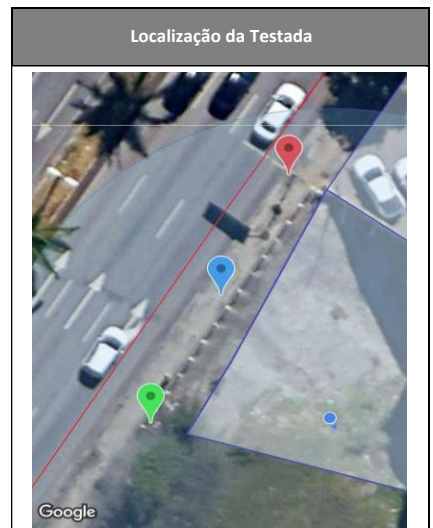
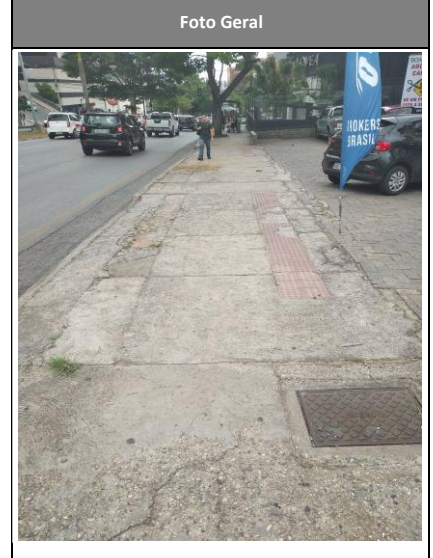
ID	Itens Avaliados	Respostas	Nota
P_1	O Mobiliário urbano está dentro da faixa de serviço de 70 cm ?	Sim	-
P_2	Qual a largura livre do Passeio ?	Acima de 1.50 m	10
P_3	Tipo de revestimento da calçada ?	Concreto	10
P_4	Existência de Buracos ?	Poucos	10
P_5	Condições Gerais do Piso e meio-fio da calçada ?	Regular	10
P_6	Presença de desníveis ?	Nenhum	10
P_7	Tem rebaixamento de calçada para Pedestre ?	Sim	10
P_8	Possui piso tátil ao longo da Calçada ?	Não	-
P_9	A calçada Possui Rebaixamento de Veículos correto ?	Sim	0
P_10	Existência de altura livre menor que 2,10 m ?	Não	-
P_11	O Passeio está no padrão da SMPU ?	Não	0
P_12	A testada possui prática de estacionamento sobre o passeio ?	Sim	10
P_13	Existe algum dispositivo de Drenagem sobre a calçada ?	Não	0
P_14	Existe PED em frente a testada ?	Não	-
P_15	Existe FTP em frente a testada ?	Não	-
P_16	Classificação geral da calçada pelo pesquisador.	Regular	10

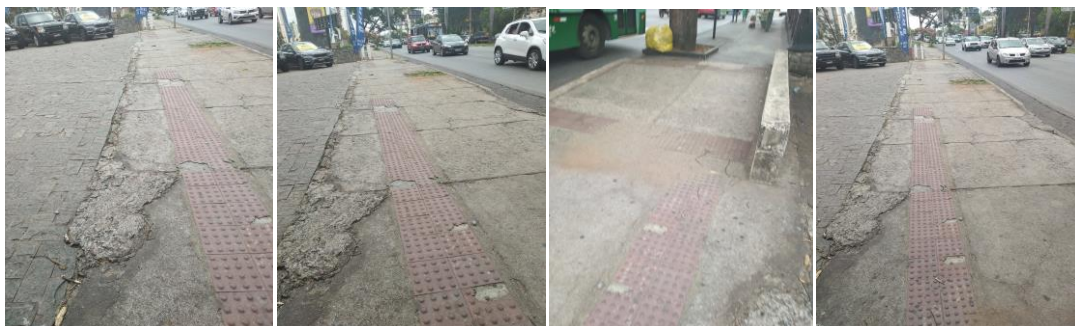
Fotos Complementares - Detalhes do Passeio

ID	Itens Avaliados	Respostas	Nota
P_7_1	Qual tipo do Rebaixo ?	Outro	0
P_7_1_1	Se for do Tipo 1, Passeio possui largura livre de 1,2 m ?	0	0
P_7_1_2	Se for do Tipo 1, O rebaixo tem abas conforme a norma ?	0	0
P_7_2	A rampa do rebaixo tem Inclinação da norma (8,33%) ?	Sim	0
P_7_3	O rebaixo possui piso tátil ?	Tem só piso de alerta	-1
P_7_3_1	O piso tátil de alerta e direcional do rebaixo está conforme a norma ?	Não	-1
P_8_1	O piso tátil está no eixo da faixa livre ?	0	0
P_8_2	Se tem uma leve mudança de direção está conforme a norma ?	0	0
P_8_3	Se tem mudança de direção de 90º ou maior está conforme a norma ?	0	0
P_8_4	Se tem mudança de direção de três faixas direcionais está conforme a norma ?	0	0
P_8_5	Se tem mudança de direção de quatro faixas direcionais está conforme a norma?	0	0
P_8_6	Tem piso tátil em pontos de ônibus conforme a norma?	0	0
P_8_7	O piso tátil tem conexão com os lotes vizinhos?	0	0

P_8_8	O piso tátil está em boas condições aparentes?	0	0
P_8_9	O piso tátil apresenta desenho com bom senso?	0	0
P_13_1	Dispositivo de Drenagem está devidamente instalado e bem conservado?	0	0
P_13_2	Dispositivo de Drenagem oferece risco para caminamento seguro de pedestre?	0	0
