Diagnóstico da Calçada	Qualidade do Serviço	
Endereço: Av. Contorno, s/nº	50	D
Data do Registro: 30/10/2019 11:23:16		
Num. Lote CTM: 30781800170

Lote 4 - Rota: Contorno

FRATAR
ENGENHARIA CONSULTIVA

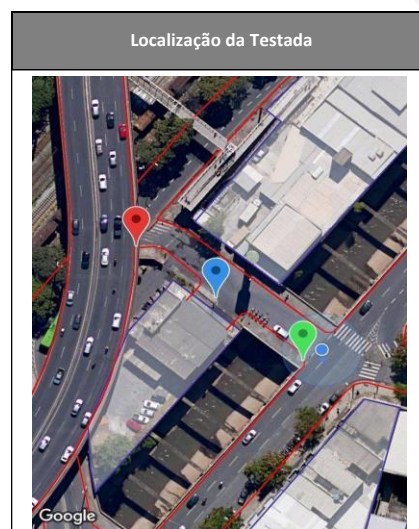
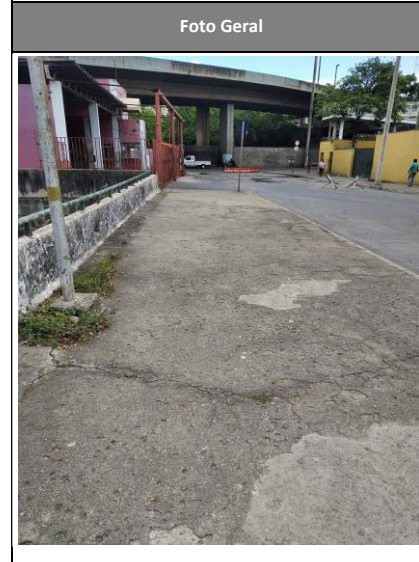
ID	Itens Avaliados	Respostas	Nota
P_1	O Mobiliário urbano está dentro da faixa de serviço de 70 cm ?	Sim	-
P_2	Qual a largura livre do Passeio ?	Acima de 1.50 m	10
P_3	Tipo de revestimento da calçada ?	Concreto	10
P_4	Existência de Buracos ?	Nenhum	10
P_5	Condições Gerais do Piso e meio-fio da calçada ?	Regular	5
P_6	Presença de desníveis ?	Severo	0
P_7	Tem rebaixamento de calçada para Pedestre ?	Não, mas deveria ter.	0
P_8	Possui piso tátil ao longo da Calçada ?	Não	-
P_9	A calçada Possui Rebaixamento de Veículos correto ?	Não	0
P_10	Existência de altura livre menor que 2,10 m ?	Não	-
P_11	O Passeio está no padrão da SMPU ?	Não	0
P_12	A testada possui prática de estacionamento sobre o passeio ?	Não	10
P_13	Existe algum dispositivo de Drenagem sobre a calçada ?	Não	0
P_14	Existe PED em frente a testada ?	Não	-
P_15	Existe FTP em frente a testada ?	Sim	-
P_16	Classificação geral da calçada pelo pesquisador.	Regular	5
