Diagnóstico da Calçada	Qualidade do Serviço	
Endereço: Av. Abílio Machado, s/nº	<b>45</b>	<b>D</b>
Data do Registro: 08/11/2019 13:55:54		
Num. Lote CTM: 130053200065

# Lote 1 - Rota: Noroeste

**FRATAR**  
ENGENHARIA CONSULTIVA

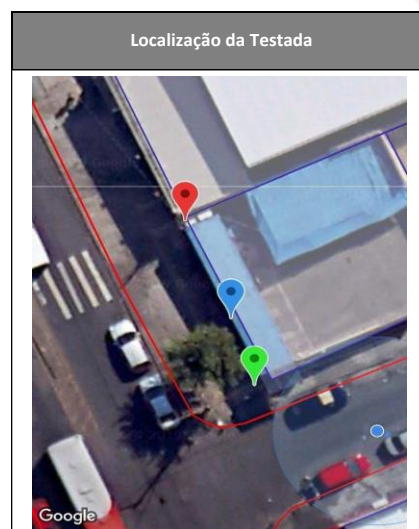
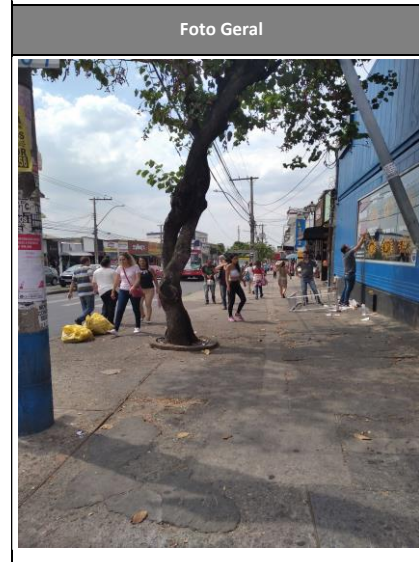
ID	Itens Avaliados	Respostas	Nota
P_1	O Mobiliário urbano está dentro da faixa de serviço de 70 cm ?	Não	-
P_2	Qual a largura livre do Passeio ?	Acima de 1.50 m	10
P_3	Tipo de revestimento da calçada ?	Concreto	10
P_4	Existência de Buracos ?	Poucos	5
P_5	Condições Gerais do Piso e meio-fio da calçada ?	Péssimo	0
P_6	Presença de desníveis ?	Nenhum	10
P_7	Tem rebaixamento de calçada para Pedestre ?	Não, mas deveria ter.	0
P_8	Possui piso tátil ao longo da Calçada ?	Não	-
P_9	A calçada Possui Rebaixamento de Veículos correto ?	N.A	0
P_10	Existência de altura livre menor que 2,10 m ?	Não	-
P_11	O Passeio está no padrão da SMPU ?	Não	0
P_12	A testada possui prática de estacionamento sobre o passeio ?	Não	10
P_13	Existe algum dispositivo de Drenagem sobre a calçada ?	Não	0
P_14	Existe PED em frente a testada ?	Não	-
P_15	Existe FTP em frente a testada ?	Sim	-
P_16	Classificação geral da calçada pelo pesquisador.	Ruim	0
