Diagnóstico da Calçada	Qualidade do Serviço	
Endereço: Av. João Pinheiro, 274	50	D
Data do Registro: 02/11/2019 08:50:34		
Num. Lote CTM: 10252900360

Diagnóstico da Calçada	Qualidade do Serviço		Complemento do Diagnóstico
Endereço: Av. João Pinheiro, 274 Data do Registro: 02/11/2019 08:50:34 Num. Lote CTM: 10252900360	50	D

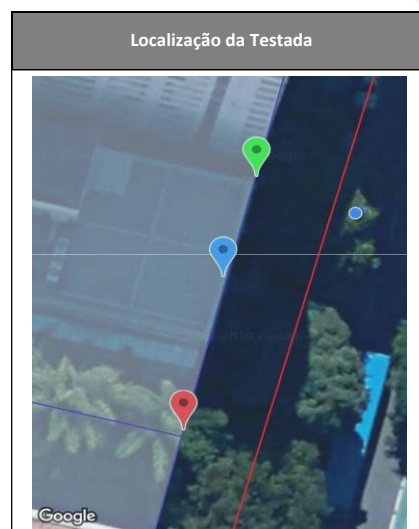
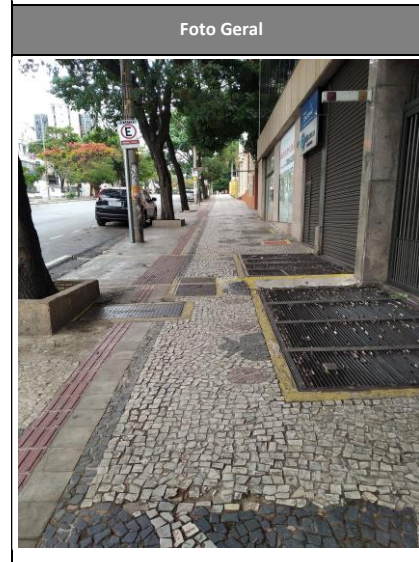
ID	Itens Avaliados	Respostas	Nota
P_1	O Mobiliário urbano está dentro da faixa de serviço de 70 cm ?	Sim	-
P_2	Qual a largura livre do Passeio ?	Acima de 1.50 m	10
P_3	Tipo de revestimento da calçada ?	Pedra Portuguesa	8
P_4	Existência de Buracos ?	Poucos	5
P_5	Condições Gerais do Piso e meio-fio da calçada ?	Péssimo	0
P_6	Presença de desníveis ?	Leve	0
P_7	Tem rebaixamento de calçada para Pedestre ?	Não	8
P_8	Possui piso tátil ao longo da Calçada ?	Sim	-
P_9	A calçada Possui Rebaixamento de Veículos correto ?	Não	0
P_10	Existência de altura livre menor que 2,10 m ?	Não	-
P_11	O Passeio está no padrão da SMPU ?	Não	0
P_12	A testada possui prática de estacionamento sobre o passeio ?	Não	10
P_13	Existe algum dispositivo de Drenagem sobre a calçada ?	Não	0
P_14	Existe PED em frente a testada ?	Não	-
P_15	Existe FTP em frente a testada ?	Não	-
P_16	Classificação geral da calçada pelo pesquisador.	Ruim	0
