Diagnóstico da Calçada	Qualidade do Serviço	
Endereço: Av. Abílio Machado, 1868	65	C
Data do Registro: 08/11/2019 14:19:42		
Num. Lote CTM: 130052000045

Lote 1 - Rota: Noroeste

FRATAR
ENGENHARIA CONSULTIVA

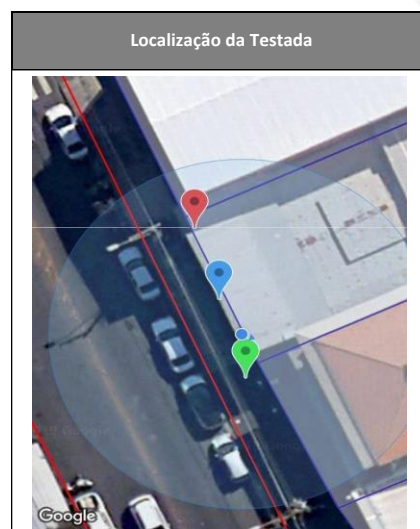
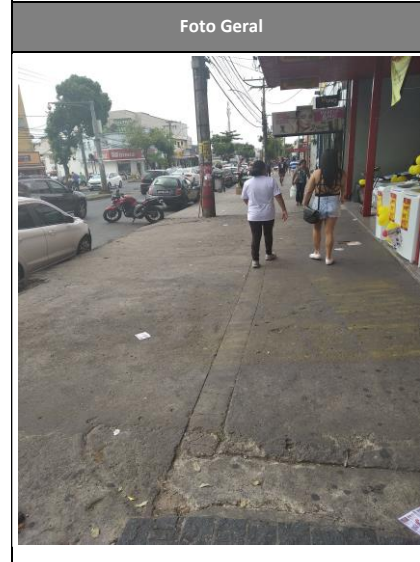
ID	Itens Avaliados	Respostas	Nota
P_1	O Mobiliário urbano está dentro da faixa de serviço de 70 cm ?	Sim	-
P_2	Qual a largura livre do Passeio ?	Acima de 1.50 m	10
P_3	Tipo de revestimento da calçada ?	Concreto	10
P_4	Existência de Buracos ?	Poucos	5
P_5	Condições Gerais do Piso e meio-fio da calçada ?	Regular	5
P_6	Presença de desníveis ?	Nenhum	10
P_7	Tem rebaixamento de calçada para Pedestre ?	Não	10
P_8	Possui piso tátil ao longo da Calçada ?	Não	-
P_9	A calçada Possui Rebaixamento de Veículos correto ?	N.A	0
P_10	Existência de altura livre menor que 2,10 m ?	Não	-
P_11	O Passeio está no padrão da SMPU ?	Não	0
P_12	A testada possui prática de estacionamento sobre o passeio ?	Não	10
P_13	Existe algum dispositivo de Drenagem sobre a calçada ?	Não	0
P_14	Existe PED em frente a testada ?	Não	-
P_15	Existe FTP em frente a testada ?	Não	-
P_16	Classificação geral da calçada pelo pesquisador.	Regular	5
