Lote 4 - Rota: Contorno

FRATAR
ENGENHARIA CONSULTIVA

| Diagnóstico da Calçada | Qualidade do Serviço | |
| Endereço: Av.Contorno, 8639 | 77 | B |

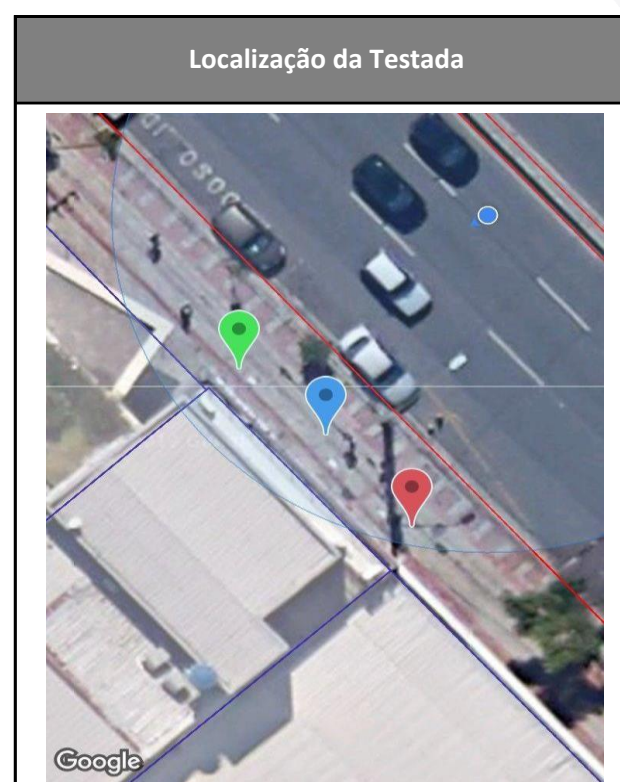
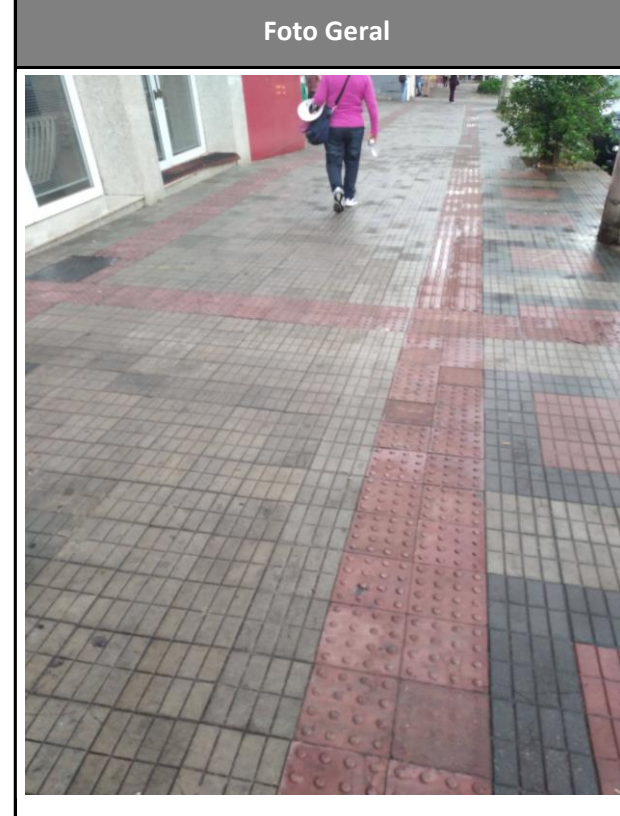
| ID | Itens Avaliados | Respostas | Nota |
|---|--|---|---|
| P_5 | Condições Gerais do Piso e meio-fio da calçada ? | Ótimo(a) | 10 |
| P_6 | Presença de desniveis ? | Leve | 7 |
| P_11 | O Passeio está no padrao da SMPU ? | Não | 0 |
