# Lote 1 - Rota: Noroeste

Diagnóstico da Calçada	Qualidade do Serviço	
Endereço: Av. Abílio Machado, 1044	45	D
Data do Registro: 08/11/2019 11:53:04		
Num. Lote CTM: 130618900360

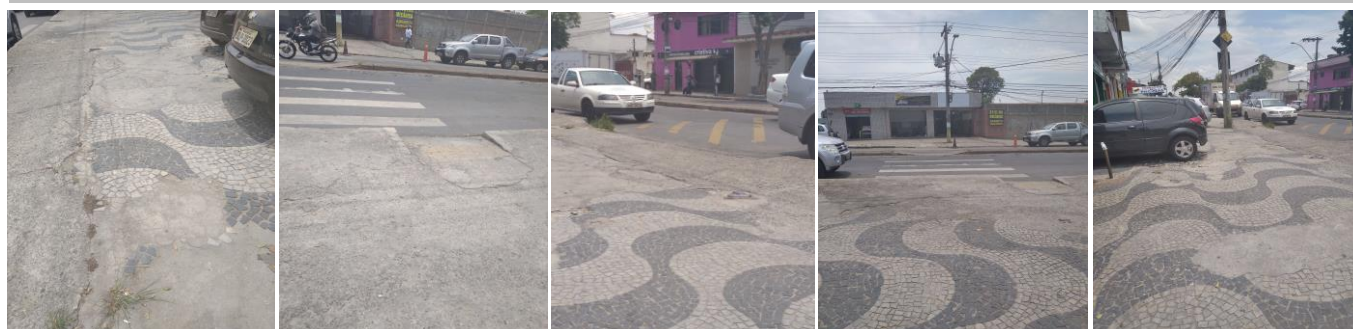
## Fotos Complementares - Detalhes do Passeio

ID	Itens Avaliados	Respostas	Nota
P_1	O Mobiliário urbano está dentro da faixa de serviço de 70 cm ?	Sim	-
P_2	Qual a largura livre do Passeio ?	Acima de 1.50 m	10
P_3	Tipo de revestimento da calçada ?	Pedra Portuguesa	8
P_4	Existência de Buracos ?	Poucos	5
P_5	Condições Gerais do Piso e meio-fio da calçada ?	Regular	5
P_6	Presença de desníveis ?	Nenhum	10
P_7	Tem rebaixamento de calçada para Pedestre ?	Sim	7
P_8	Possui piso tátil ao longo da Calçada ?	Não	-
P_9	A calçada Possui Rebaixamento de Veículos correto ?	Não	0
P_10	Existência de altura livre menor que 2,10 m ?	Não	-
P_11	O Passeio está no padrão da SMPU ?	Não	0
P_12	A testada possui prática de estacionamento sobre o passeio ?	Sim	0
P_13	Existe algum dispositivo de Drenagem sobre a calçada ?	Não	0
P_14	Existe PED em frente a testada ?	Não	-
P_15	Existe FTP em frente a testada ?	Sim	-
P_16	Classificação geral da calçada pelo pesquisador.	Ruim	0
