Diagnóstico da Calçada	Qualidade do Serviço	
Endereço: Av. Abílio Machado, 935	55	C
Data do Registro: 11/11/2019 14:40:09		
Num. Lote CTM: 130059900485

# Lote 1 - Rota: Noroeste

**FRATAR**  
ENGENHARIA CONSULTIVA

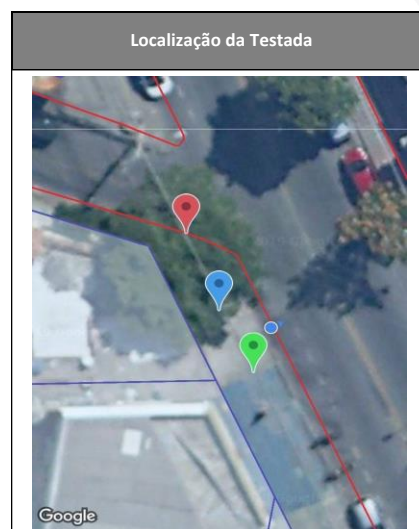
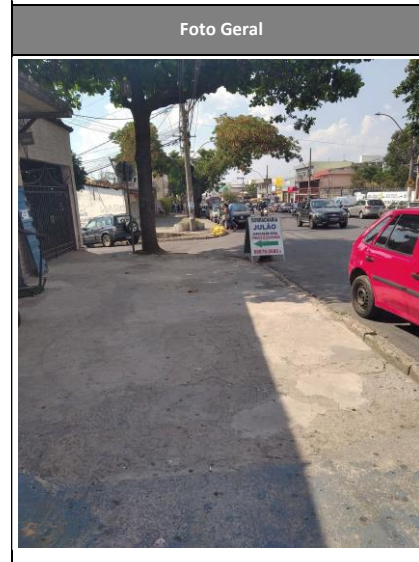
ID	Itens Avaliados	Respostas	Nota
P_1	O Mobiliário urbano está dentro da faixa de serviço de 70 cm ?	Sim	-
P_2	Qual a largura livre do Passeio ?	Acima de 1.50 m	10
P_3	Tipo de revestimento da calçada ?	Concreto	10
P_4	Existência de Buracos ?	Poucos	5
P_5	Condições Gerais do Piso e meio-fio da calçada ?	Regular	5
P_6	Presença de desníveis ?	Severo	0
P_7	Tem rebaixamento de calçada para Pedestre ?	Não	10
P_8	Possui piso tátil ao longo da Calçada ?	Não	-
P_9	A calçada Possui Rebaixamento de Veículos correto ?	Não	0
P_10	Existência de altura livre menor que 2,10 m ?	Não	-
P_11	O Passeio está no padrão da SMPU ?	Não	0
P_12	A testada possui prática de estacionamento sobre o passeio ?	Não	10
P_13	Existe algum dispositivo de Drenagem sobre a calçada ?	Não	0
P_14	Existe PED em frente a testada ?	Não	-
P_15	Existe FTP em frente a testada ?	Não	-
P_16	Classificação geral da calçada pelo pesquisador.	Regular	5
