Diagnóstico da Calçada	Qualidade do Serviço	
Endereço: Rua São Paulo, 1735	44	D
Data do Registro: 08/11/2019 09:25:25		
Num. Lote CTM: 10185700230

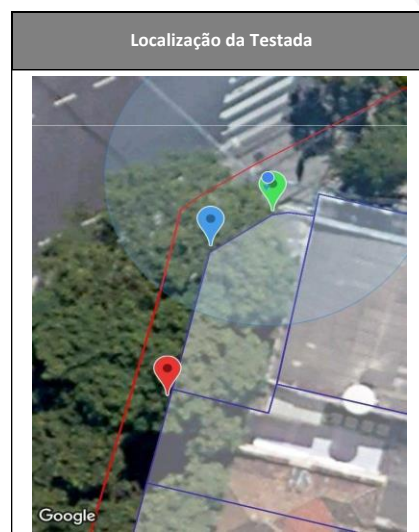
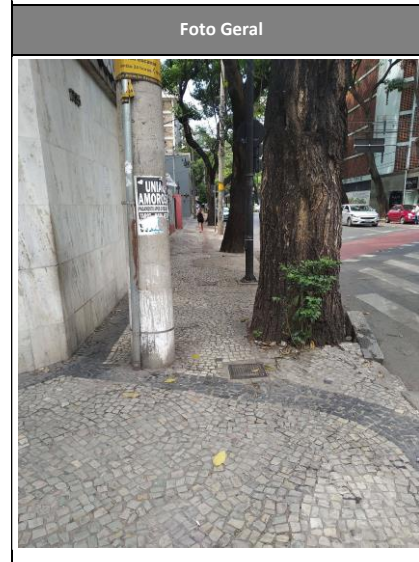
ID	Itens Avaliados	Respostas	Nota
P_1	O Mobiliário urbano está dentro da faixa de serviço de 70 cm ?	Não	-
P_2	Qual a largura livre do Passeio ?	Abaixo 0.80 m	1
P_3	Tipo de revestimento da caçada ?	Pedra Portuguesa	8
P_4	Existência de Buracos ?	Poucos	5
P_5	Condições Gerais do Piso e meio-fio da calçada ?	Regular	5
P_6	Presença de desníveis ?	Nenhum	10
P_7	Tem rebaixamento de calçada para Pedestre ?	Sim	5
P_8	Possui piso tátil ao longo da Calçada ?	Não	-
P_9	A calçada Possui Rebaixamento de Veículos correto ?	N.A	0
P_10	Existência de altura livre menor que 2,10 m ?	Não	-
P_11	O Passeio está no padrão da SMPU ?	Não	0
P_12	A testada possui prática de estacionamento sobre o passeio ?	Não	10
P_13	Existe algum dispositivo de Drenagem sobre a calçada ?	Não	0
P_14	Existe PED em frente a testada ?	Não	-
P_15	Existe FTP em frente a testada ?	Sim	-
P_16	Classificação geral da calçada pelo pesquisador.	Ruim	0
