Diagnóstico da Calçada	Qualidade do Serviço	
Endereço: Av. Augusto de Lima, 1520	80	B
Data do Registro: 07/11/2019 10:11:54		
Num. Lote CTM: 10365000035

Diagnóstico da Calçada	Qualidade do Serviço		Complemento do Diagnóstico
Endereço: Av. Augusto de Lima, 1520 Data do Registro: 07/11/2019 10:11:54 Num. Lote CTM: 10365000035	80	B

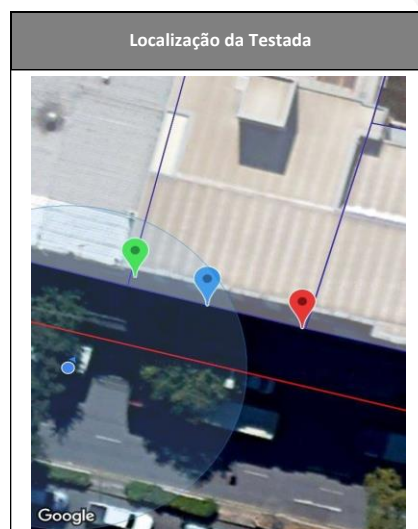
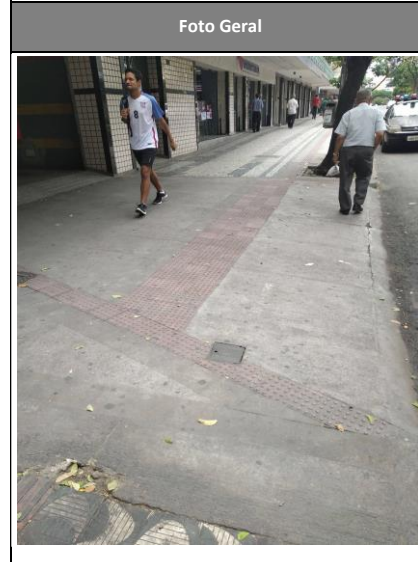
ID	Itens Avaliados	Respostas	Nota
P_1	O Mobiliário urbano está dentro da faixa de serviço de 70 cm ?	Sim	-
P_2	Qual a largura livre do Passeio ?	Acima de 1.50 m	10
P_3	Tipo de revestimento da calçada ?	Concreto	10
P_4	Existência de Buracos ?	Nenhum	10
P_5	Condições Gerais do Piso e meio-fio da calçada ?	Ótimo(a)	10
P_6	Presença de desníveis ?	Nenhum	10
P_7	Tem rebaixamento de calçada para Pedestre ?	Não	10
P_8	Possui piso tátil ao longo da Calçada ?	Sim	-
P_9	A calçada Possui Rebaixamento de Veículos correto ?	Não	0
P_10	Existência de altura livre menor que 2,10 m ?	Não	-
P_11	O Passeio está no padrão da SMPU ?	Não	0
P_12	A testada possui prática de estacionamento sobre o passeio ?	Não	10
P_13	Existe algum dispositivo de Drenagem sobre a calçada ?	Não	0
P_14	Existe PED em frente a testada ?	Não	-
P_15	Existe FTP em frente a testada ?	Não	-
P_16	Classificação geral da calçada pelo pesquisador.	Ótimo(a)	10
