Diagnóstico da Calçada	Qualidade do Serviço	
Endereço: Rua Padre Pedro Pinto, 6520	<b>80</b>	<b>B</b>
Data do Registro: 13/11/2019 10:48:53		
Num. Lote CTM: 190209600150

# Lote 1 - Rota: Padre Pedro Pinto

**FRATAR**  
ENGENHARIA CONSULTIVA

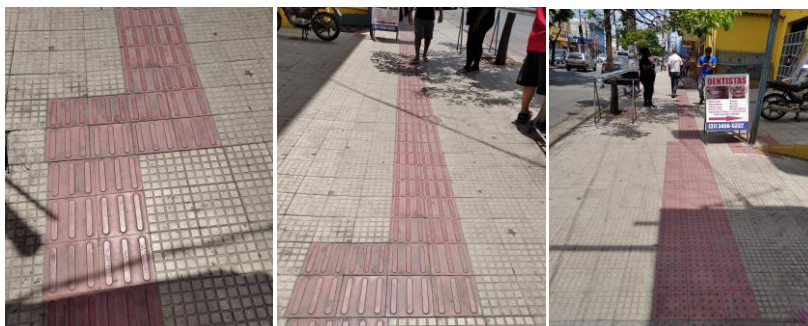
### Fotos Complementares - Detalhes do Passeio
