Lote 4 - Rota: Contorno

Diagnóstico da Calçada	Qualidade do Serviço	
Endereço: Av.Contorno, 1341	83	B
Data do Registro: 01/11/2019 14:26:24		
Num. Lote CTM: 40001400045

Diagnóstico da Calçada	Qualidade do Serviço		Complemento do Diagnóstico
Endereço: Av.Contorno, 1341 Data do Registro: 01/11/2019 14:26:24 Num. Lote CTM: 40001400045	83	B

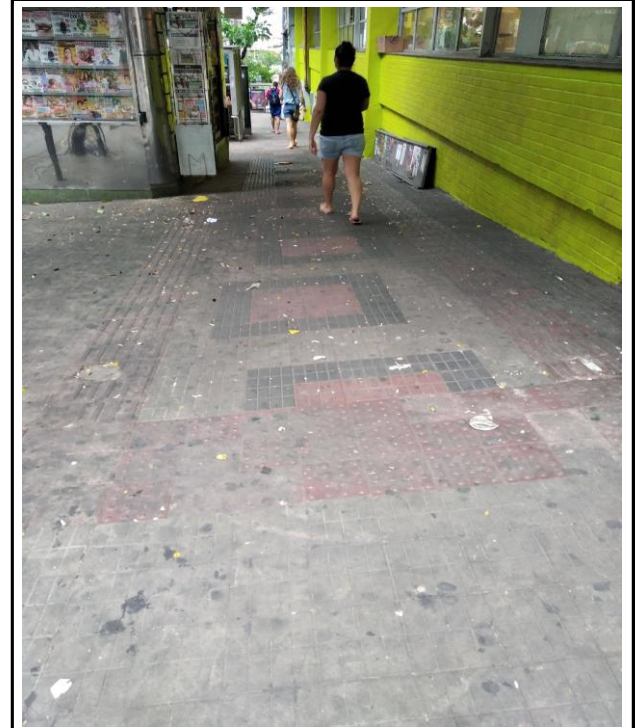
Foto Geral

ID	Itens Avaliados	Respostas	Nota
P_1	O Mobiliário urbano está dentro da faixa de serviço de 70 cm ?	Sim	-
P_2	Qual a largura livre do Passeio ?	Acima de 1.50 m	10
P_3	Tipo de revestimento da calçada ?	Ladrilho Hidráulico	10
P_4	Existencia de Buracos ?	Poucos	5
P_5	Condições Gerais do Piso e meio-fio da calçada ?	Ótimo(a)	10
P_6	Presença de desniveis ?	Nenhum	10
P_7	Tem rebaixamento de calçada para Pedestre ?	Sim	8
P_8	Possui piso tátil ao longo da Calçada ?	Sim	-
P_9	A calçada Possui Rebaixamento de Veiculos correto ?	Sim	10
P_10	Existencia de altura livre menor que 2,10 m ?	Não	-
P_11	O Passeio está no padrao da SMPU ?	Não	0
P_12	A testada possui prática de estacionamento sobre o passeio ?	Não	10
P_13	Existe algum dispositivo de Drenagem sobre a calçada ?	Não	0
P_14	Existe PED em frente a testada ?	Sim	-
P_15	Existe FTP em frente a testada ?	Sim	-
P_16	Classificação geral da calçada pelo pesquisador.	Ótimo(a)	10

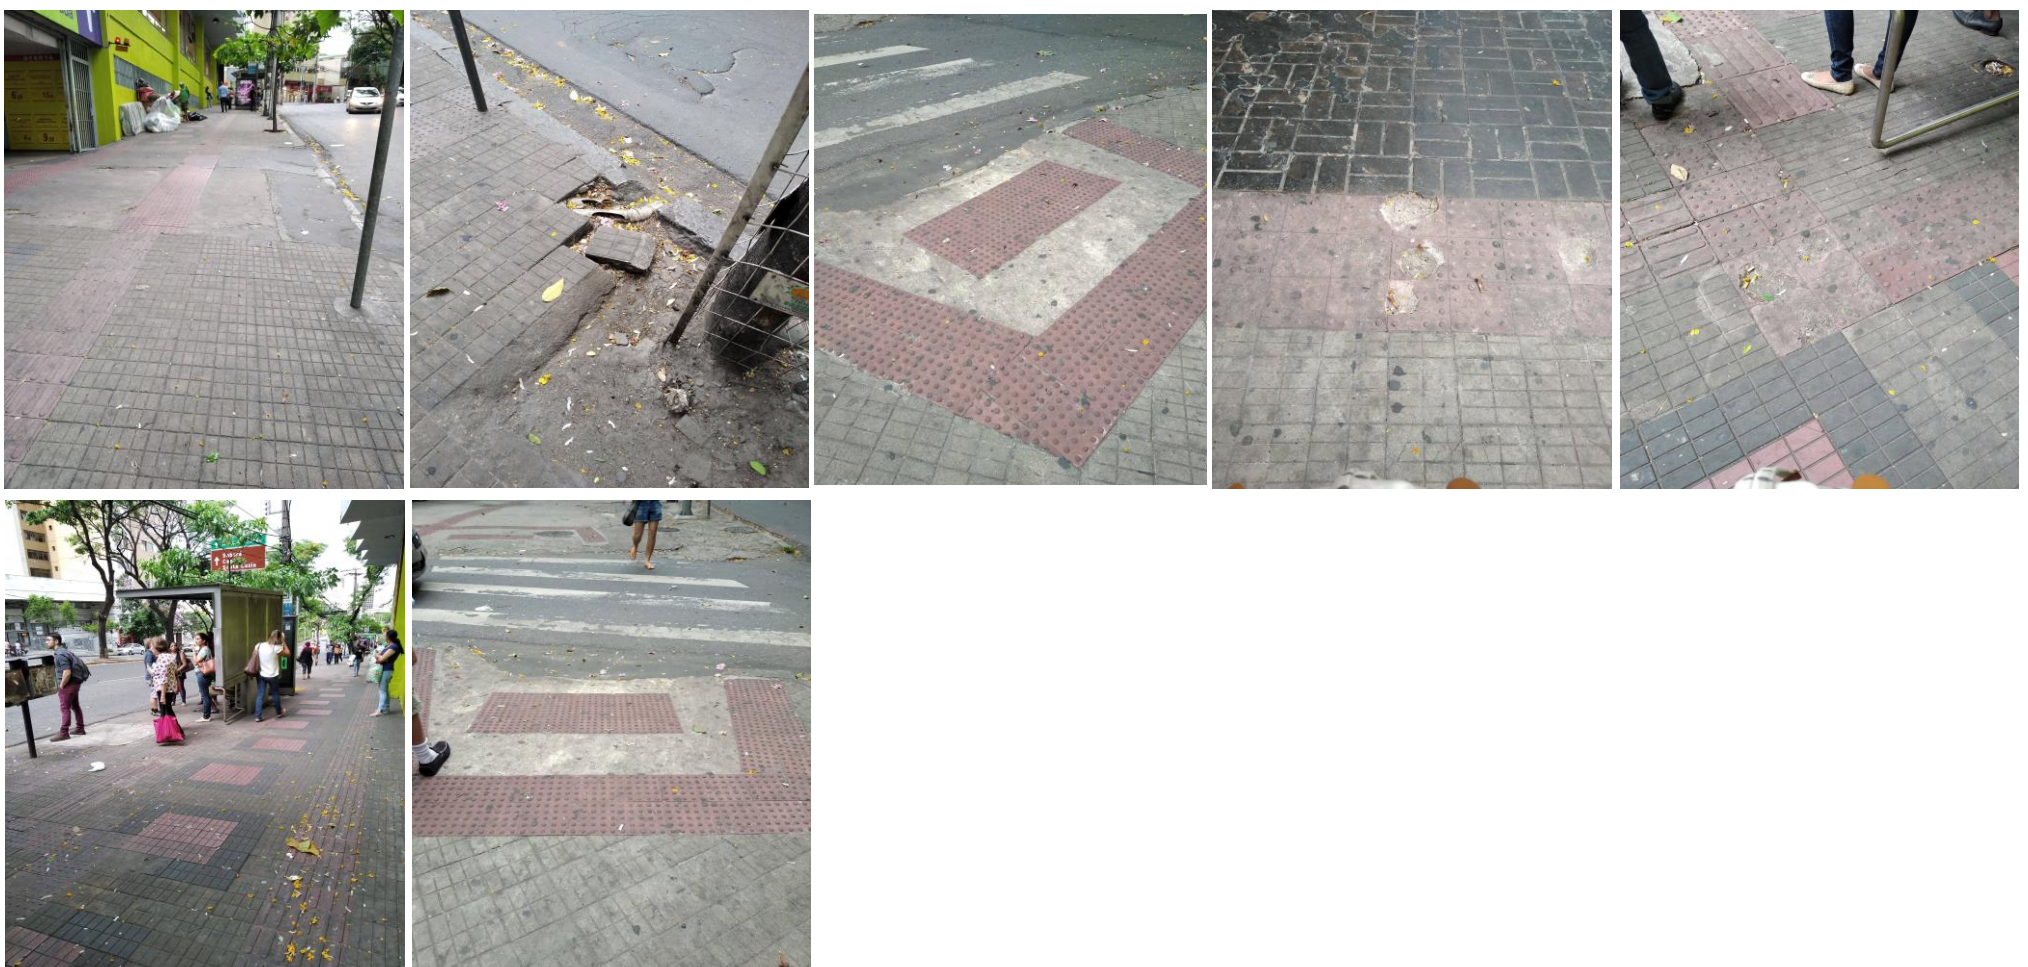
Fotos Complementares - Detalhes do Passeio

ID	Itens Avaliados	Respostas	Nota
P_7_1	Qual tipo do Rebaixo ?	Rebaixo Tipo 1 (trapézio)	0
P_7_1_1	Se for do Tipo 1, Passeio possui largura livre de 1,2 m ?	Sim	0
P_7_1_2	Se for do Tipo 1, O rebaixo tem abas conforme a norma ?	Não	0
P_7_2	A rampa do rebaixo tem Inclinação da norma (8,33%) ?	Sim	0
P_7_3	O rebaixo possui piso tátil ?	Tem só piso de alerta	-1
P_7_3_1	O piso tátil de alerta e direcional do rebaixo está conforme a norma ?	Sim	0
P_8_1	O piso tátil está no eixo da faixa livre ?	Sim	0
P_8_2	Se tem uma leve mudança de direção está conforme a norma ?	Não	0
P_8_3	Se tem mudança de direção de 90º ou maior está conforme a norma ?	0	0
P_8_4	Se tem mudança de direção de três faixas direcionais está conforme a norma ?	0	0
P_8_5	Se tem mudança de direção de quatro faixas direcionais está conforme a norma?	0	0
P_8_6	Tem piso tátil em pontos de ônibus conforme a norma?	N.A	0
P_8_7	O piso tátil tem conexão com os lotes vizinhos?	Sim	0

P_8_8	O piso tátil está em boas condições aparentes?	Não	0
P_8_9	O piso tátil apresenta desenho com bom senso?	Sim	0
P_13_1	Dispositivo de Drenagem está devidamente instalado e bem conservado?	0	0
P_13_2	Dispositivo de Drenagem oferece risco para caminhamento seguro de pedestre?	0	0
