Diagnóstico da Calçada	Qualidade do Serviço	
Endereço: Av. Afonso Pena, s/nº	<b>70</b>	<b>C</b>
Data do Registro: 04/11/2019 12:14:49		
Num. Lote CTM: 10437600020

Diagnóstico da Calçada	Qualidade do Serviço		Complemento do Diagnóstico
Endereço: Av. Afonso Pena, s/nº Data do Registro: 04/11/2019 12:14:49 Num. Lote CTM: 10437600020	70	C

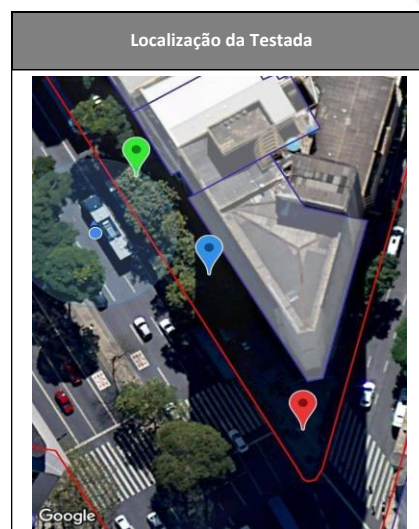
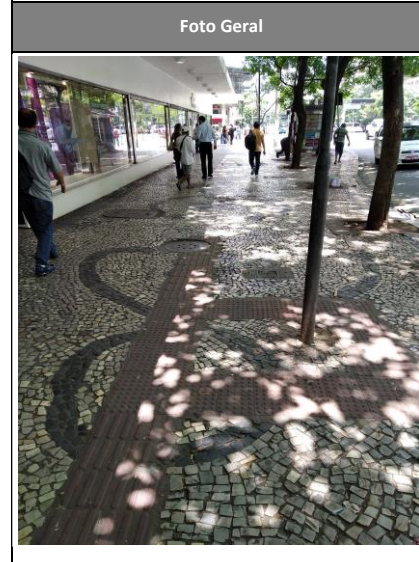
ID	Itens Avaliados	Respostas	Nota
P_1	O Mobiliário urbano está dentro da faixa de serviço de 70 cm ?	Sim	-
P_2	Qual a largura livre do Passeio ?	Acima de 1.50 m	10
P_3	Tipo de revestimento da calçada ?	Pedra Portuguesa	8
P_4	Existência de Buracos ?	Poucos	10
P_5	Condições Gerais do Piso e meio-fio da calçada ?	Ótimo(a)	10
P_6	Presença de desníveis ?	Nenhum	10
P_7	Tem rebaixamento de calçada para Pedestre ?	Sim	10
P_8	Possui piso tátil ao longo da Calçada ?	Não	-
P_9	A calçada Possui Rebaixamento de Veículos correto ?	N.A	0
P_10	Existência de altura livre menor que 2,10 m ?	Não	-
P_11	O Passeio está no padrão da SMPU ?	Não	0
P_12	A testada possui prática de estacionamento sobre o passeio ?	Não	10
P_13	Existe algum dispositivo de Drenagem sobre a calçada ?	Sim	0
P_14	Existe PED em frente a testada ?	Não	-
P_15	Existe FTP em frente a testada ?	Sim	-
P_16	Classificação geral da calçada pelo pesquisador.	Ótimo(a)	10

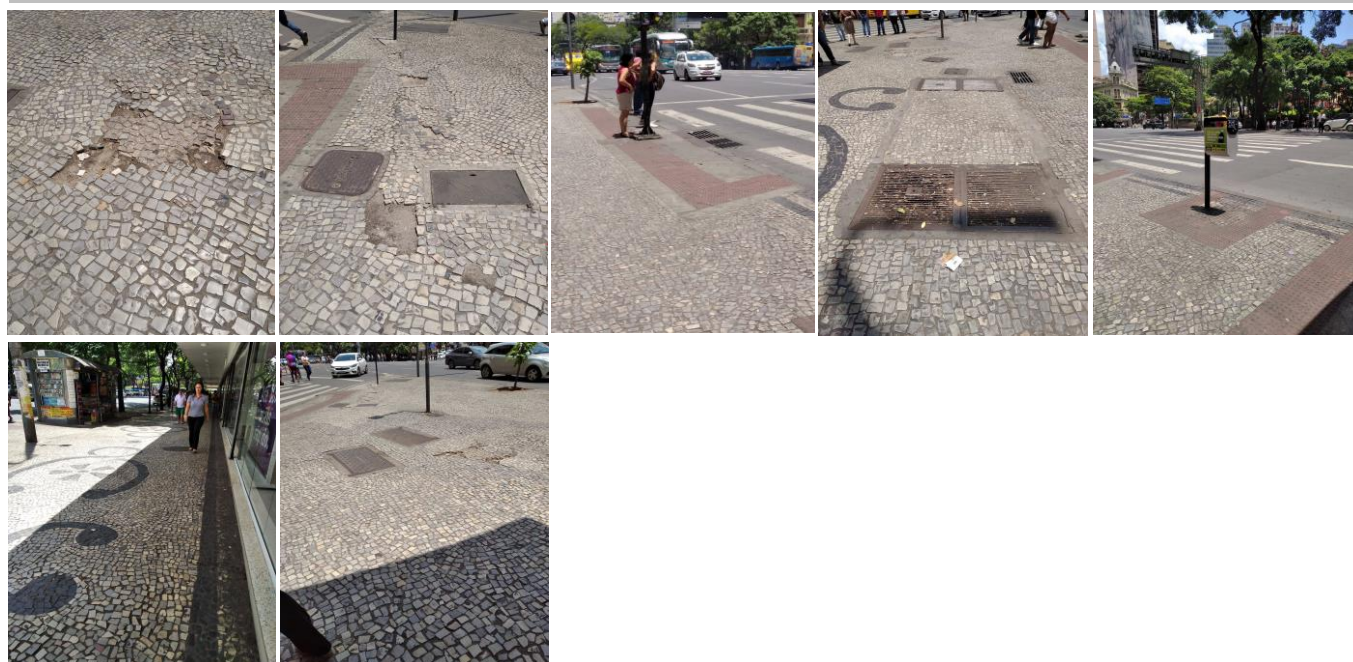
Fotos Complementares - Detalhes do Passeio

ID	Itens Avaliados	Respostas	Nota
P_7_1	Qual tipo do Rebaixo ?	Rebaixo Tipo 1 (trapézio)	0
P_7_1_1	Se for do Tipo 1, Passeio possui largura livre de 1,2 m ?	Sim	0
P_7_1_2	Se for do Tipo 1, O rebaixo tem abas conforme a norma ?	Não	-1
P_7_2	A rampa do rebaixo tem Inclinação da norma (8,33%) ?	Sim	0
P_7_3	O rebaixo possui piso tátil ?	Tem só piso de alerta	-1
P_7_3_1	O piso tátil de alerta e direcional do rebaixo está conforme a norma ?	Não	-1
P_8_1	O piso tátil está no eixo da faixa livre ?	0	0
P_8_2	Se tem uma leve mudança de direção está conforme a norma ?	0	0
P_8_3	Se tem mudança de direção de 90º ou maior está conforme a norma ?	0	0
P_8_4	Se tem mudança de direção de três faixas direcionais está conforme a norma ?	0	0
P_8_5	Se tem mudança de direção de quatro faixas direcionais está conforme a norma?	0	0
P_8_6	Tem piso tátil em pontos de ônibus conforme a norma?	0	0
P_8_7	O piso tátil tem conexão com os lotes vizinhos?	0	0

P_8_8	O piso tátil está em boas condições aparentes?	0	0
P_8_9	O piso tátil apresenta desenho com bom senso?	0	0
P_13_1	Dispositivo de Drenagem está devidamente instalado e bem conservado?	Sim	0
P_13_2	Dispositivo de Drenagem oferece risco para caminamento seguro de pedestre?	Não	0
