# Lote 1 - Rota: Padre Pedro Pinto

Diagnóstico da Calçada	Qualidade do Serviço	
Endereço: Rua Padre Pedro Pinto, 1722	<b>80</b>	<b>B</b>
Data do Registro: 21/11/2019 12:20:33		
Num. Lote CTM: 190588900110

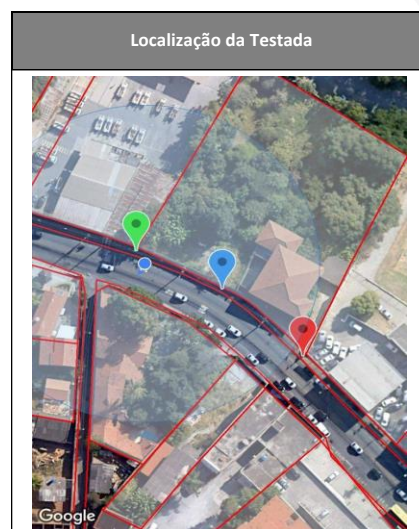
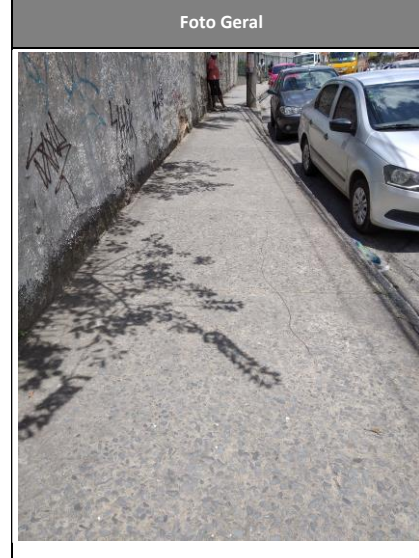
ID	Itens Avaliados	Respostas	Nota
P_1	O Mobiliário urbano está dentro da faixa de serviço de 70 cm ?	Sim	-
P_2	Qual a largura livre do Passeio ?	Acima de 1.50 m	10
P_3	Tipo de revestimento da calçada ?	Concreto	10
P_4	Existência de Buracos ?	Nenhum	10
P_5	Condições Gerais do Piso e meio-fio da calçada ?	Ótimo(a)	10
P_6	Presença de desníveis ?	Severo	0
P_7	Tem rebaixamento de calçada para Pedestre ?	Não	10
P_8	Possui piso tátil ao longo da Calçada ?	Não	-
P_9	A calçada Possui Rebaixamento de Veículos correto ?	Sim	10
P_10	Existência de altura livre menor que 2,10 m ?	Não	-
P_11	O Passeio está no padrão da SMPU ?	Não	0
P_12	A testada possui prática de estacionamento sobre o passeio ?	Não	10
P_13	Existe algum dispositivo de Drenagem sobre a calçada ?	Não	0
P_14	Existe PED em frente a testada ?	Não	-
P_15	Existe FTP em frente a testada ?	Não	-
P_16	Classificação geral da calçada pelo pesquisador.	Ótimo(a)	10
