Lote 1 - Rota: Padre Pedro Pinto

Diagnóstico da Calçada	Qualidade do Serviço	
Endereço: Rua Padre Pedro Pinto, 3008	68	C
Data do Registro: 21/11/2019 10:11:49		
Num. Lote CTM: 190167300210

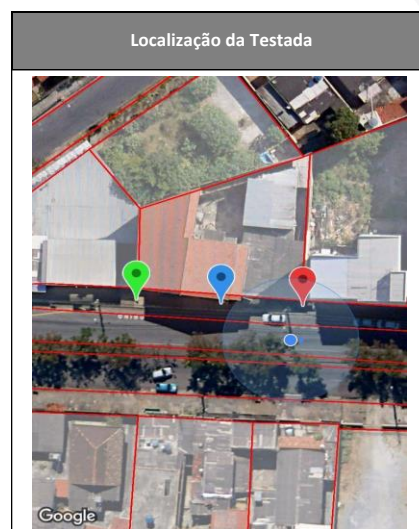
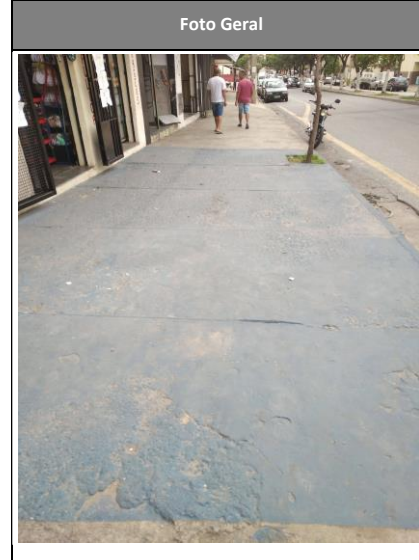
ID	Itens Avaliados	Respostas	Nota
P_1	O Mobiliario urbano está dentro da faixa de serviço de 70 cm ?	Sim	-
P_2	Qual a largura livre do Passeio ?	Acima de 1.50 m	10
P_3	Tipo de revestimento da caçada ?	Concreto	10
P_4	Existencia de Buracos ?	Nenhum	10
P_5	Condições Gerais do Piso e meio-fio da calçada ?	Ótimo(a)	10
P_6	Presença de desníveis ?	Médio	3
P_7	Tem rebaixamento de calçada para Pedestre ?	Não	10
P_8	Possui piso tátil ao longo da Calçada ?	Não	-
P_9	A calçada Possui Rebaixamento de Veiculos correto ?	Não	0
P_10	Existencia de altura livre menor que 2,10 m ?	Não	-
P_11	O Passeio está no padrao da SMPU ?	Não	0
P_12	A testada possui prática de estacionamento sobre o passeio ?	Não	10
P_13	Existe algum dispositivo de Drenagem sobre a calçada ?	Não	0
P_14	Existe PED em frente a testada ?	Não	-
P_15	Existe FTP em frente a testada ?	Não	-
P_16	Classificação geral da calçada pelo pesquisador.	Regular	5
