# Lote 4 - Rota: Contorno

Diagnóstico da Calçada	Qualidade do Serviço	
Endereço: Av.Contorno, 3458	<b>85</b>	<b>B</b>
Data do Registro: 08/11/2019 18:12:05		
Num. Lote CTM: 10399400435

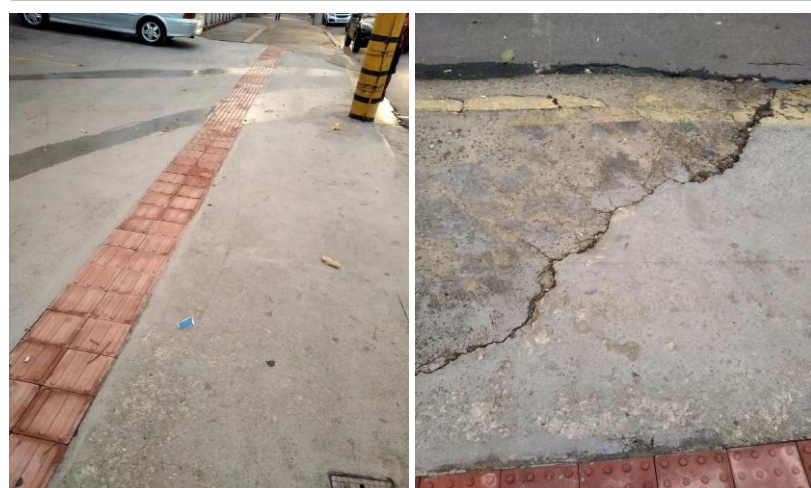
## Fotos Complementares - Detalhes do Passeio

ID	Itens Avaliados	Respostas	Nota
P_1	O Mobiliário urbano está dentro da faixa de serviço de 70 cm ?	Sim	-
P_2	Qual a largura livre do Passeio ?	Acima de 1.50 m	10
P_3	Tipo de revestimento da calçada ?	Concreto	10
P_4	Existencia de Buracos ?	Poucos	5
P_5	Condições Gerais do Piso e meio-fio da calçada ?	Ótimo(a)	10
P_6	Presença de desniveis ?	Nenhum	10
P_7	Tem rebaixamento de calçada para Pedestre ?	Não	10
P_8	Possui piso tátil ao longo da Calçada ?	Sim	-
P_9	A calçada Possui Rebaixamento de Veiculos correto ?	Sim	10
P_10	Existencia de altura livre menor que 2,10 m ?	Não	-
P_11	O Passeio está no padrao da SMPU ?	Não	0
P_12	A testada possui prática de estacionamento sobre o passeio ?	Não	10
P_13	Existe algum dispositivo de Drenagem sobre a calçada ?	Não	0
P_14	Existe PED em frente a testada ?	Não	-
P_15	Existe FTP em frente a testada ?	Não	-
P_16	Classificação geral da calçada pelo pesquisador.	Ótimo(a)	10
