Diagnóstico da Calçada	Qualidade do Serviço	
Endereço: Praça da Liberdade, 1600	50	D
Data do Registro: 02/11/2019 11:19:43		
Num. Lote CTM: 10188500065

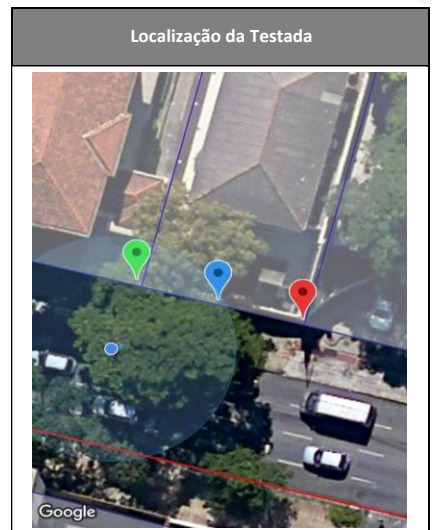
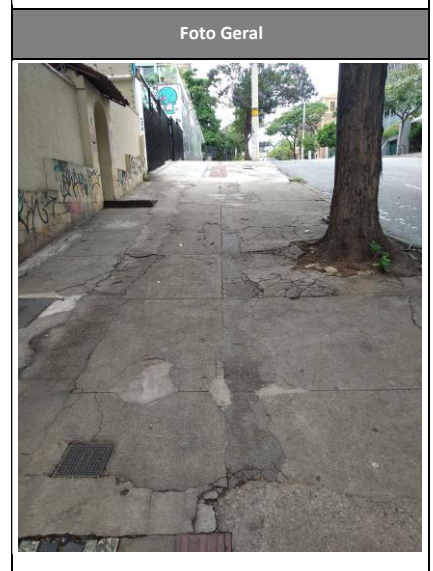
ID	Itens Avaliados	Respostas	Nota
P_1	O Mobiliário urbano está dentro da faixa de serviço de 70 cm ?	Sim	-
P_2	Qual a largura livre do Passeio ?	Acima de 1.50 m	10
P_3	Tipo de revestimento da calçada ?	Concreto	8
P_4	Existência de Buracos ?	Poucos	5
P_5	Condições Gerais do Piso e meio-fio da calçada ?	Regular	10
P_6	Presença de desníveis ?	Severo	7
P_7	Tem rebaixamento de calçada para Pedestre ?	Não	10
P_8	Possui piso tátil ao longo da Calçada ?	Não	-
P_9	A calçada Possui Rebaixamento de Veículos correto ?	N.A	0
P_10	Existência de altura livre menor que 2,10 m ?	Não	-
P_11	O Passeio está no padrão da SMPU ?	Não	0
P_12	A testada possui prática de estacionamento sobre o passeio ?	Não	10
P_13	Existe algum dispositivo de Drenagem sobre a calçada ?	Não	0
P_14	Existe PED em frente a testada ?	Não	-
P_15	Existe FTP em frente a testada ?	Não	-
P_16	Classificação geral da calçada pelo pesquisador.	Ruim	10
