Diagnóstico da Calçada	Qualidade do Serviço	
Endereço: Av. Abílio Machado, 1356	<b>80</b>	<b>B</b>
Data do Registro: 08/11/2019 12:46:37		
Num. Lote CTM: 130047200130

# Lote 1 - Rota: Noroeste

**FRATAR**  
ENGENHARIA CONSULTIVA

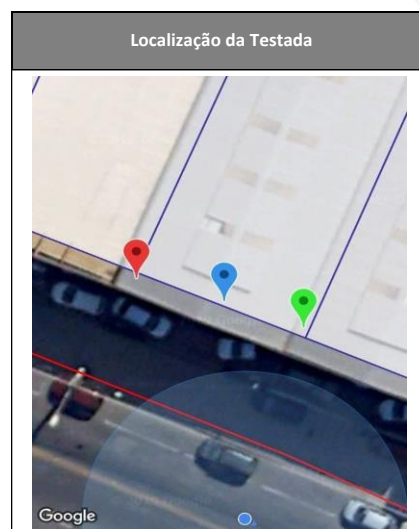
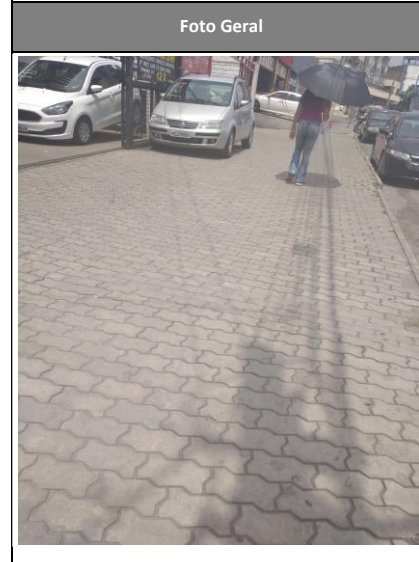
ID	Itens Avaliados	Respostas	Nota
P_1	O Mobiliário urbano está dentro da faixa de serviço de 70 cm ?	Sim	-
P_2	Qual a largura livre do Passeio ?	Acima de 1.50 m	10
P_3	Tipo de revestimento da calçada ?	Bloco Intertravado de Concreto	10
P_4	Existência de Buracos ?	Nenhum	10
P_5	Condições Gerais do Piso e meio-fio da calçada ?	Ótimo(a)	10
P_6	Presença de desníveis ?	Nenhum	10
P_7	Tem rebaixamento de calçada para Pedestre ?	Não	10
P_8	Possui piso tátil ao longo da Calçada ?	Não	-
P_9	A calçada Possui Rebaixamento de Veículos correto ?	Não	0
P_10	Existência de altura livre menor que 2,10 m ?	Não	-
P_11	O Passeio está no padrão da SMPU ?	Não	0
P_12	A testada possui prática de estacionamento sobre o passeio ?	Não	10
P_13	Existe algum dispositivo de Drenagem sobre a calçada ?	Não	0
P_14	Existe PED em frente a testada ?	Não	-
P_15	Existe FTP em frente a testada ?	Não	-
P_16	Classificação geral da calçada pelo pesquisador.	Ótimo(a)	10
