Diagnóstico da Calçada	Qualidade do Serviço	
Endereço: Av. Nossa Sra. Do Carmo, s/nº	<b>45</b>	<b>D</b>
Data do Registro: 12/11/2019 13:11:15		
Num. Lote CTM: 80169500170

Diagnóstico da Calçada	Qualidade do Serviço		Complemento do Diagnóstico
Endereço: Av. Nossa Sra. Do Carmo, s/nº Data do Registro: 12/11/2019 13:11:15 Num. Lote CTM: 80169500170	45	D

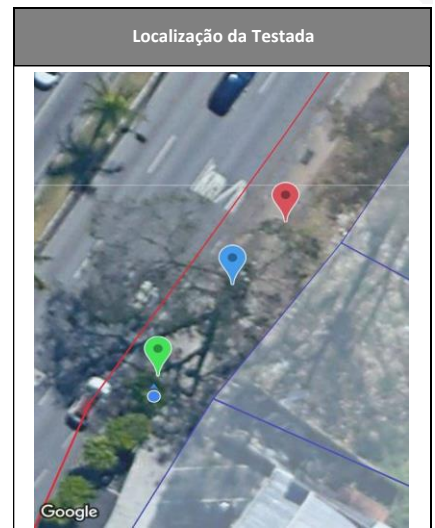
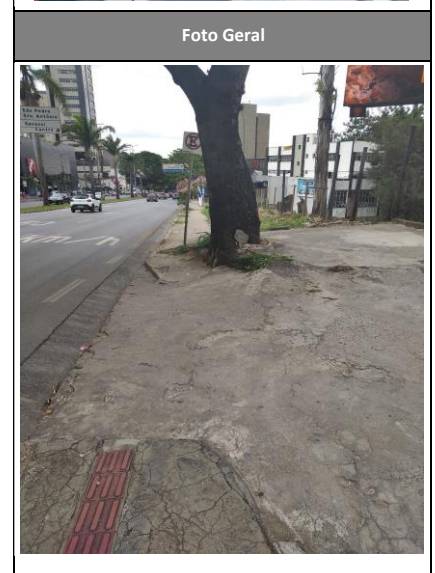
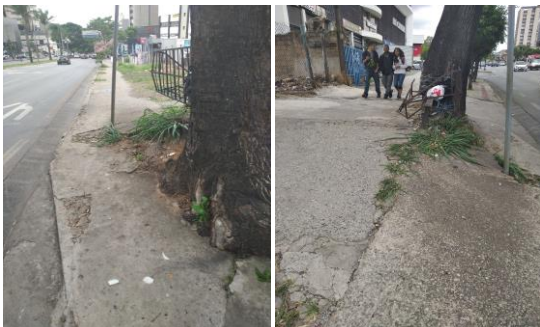
ID	Itens Avaliados	Respostas	Nota
P_1	O Mobiliário urbano está dentro da faixa de serviço de 70 cm ?	Não	-
P_2	Qual a largura livre do Passeio ?	Acima de 1.50 m	4
P_3	Tipo de revestimento da calçada ?	Concreto	10
P_4	Existência de Buracos ?	Poucos	5
P_5	Condições Gerais do Piso e meio-fio da calçada ?	Péssimo	5
P_6	Presença de desníveis ?	Severo	10
P_7	Tem rebaixamento de calçada para Pedestre ?	Não	10
P_8	Possui piso tátil ao longo da Calçada ?	Não	-
P_9	A calçada Possui Rebaixamento de Veículos correto ?	N.A	0
P_10	Existência de altura livre menor que 2,10 m ?	Não	-
P_11	O Passeio está no padrão da SMPU ?	Não	0
P_12	A testada possui prática de estacionamento sobre o passeio ?	Não	0
P_13	Existe algum dispositivo de Drenagem sobre a calçada ?	Não	0
P_14	Existe PED em frente a testada ?	Não	-
P_15	Existe FTP em frente a testada ?	Não	-
P_16	Classificação geral da calçada pelo pesquisador.	Ruim	5
