| Diagnóstico da Calçada | Qualidade do Serviço | |
| Endereço: Av. Brigadeiro Eduardo Gomes, s/nº | <b>73</b> | <b>B</b> |

# Lote 1 - Rota: Noroeste

**FRATAR**  
ENGENHARIA CONSULTIVA

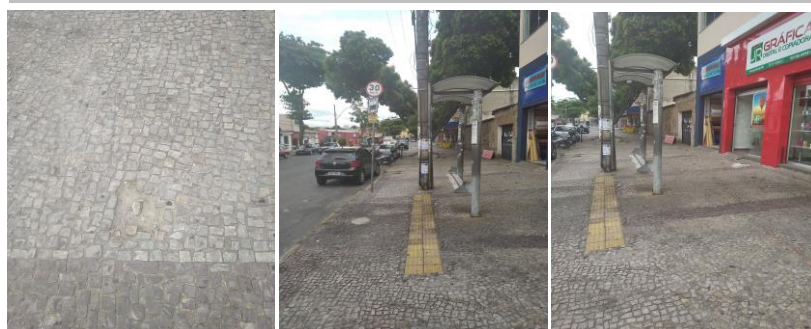
Fotos Complementares - Detalhes do Passeio

| ID | Itens Avaliados | Respostas | Nota |
|---|--|---|---|
| P_4 | Existência de Buracos ? | Poucos | 5 |
| P_5 | Condições Gerais do Piso e meio-fio da calçada ? | Regular | 5 |
| P_11 | O Passeio está no padrão da SMPU ? | Não | 0 |
