Diagnóstico da Calçada	Qualidade do Serviço	
Endereço: Av. Olegário Maciel, 1627	65	C
Data do Registro: 05/11/2019 11:12:31		
Num. Lote CTM: 10181600165

Diagnóstico da Calçada	Qualidade do Serviço		Complemento do Diagnóstico
Endereço: Av. Olegário Maciel, 1627 Data do Registro: 05/11/2019 11:12:31 Num. Lote CTM: 10181600165	65	C

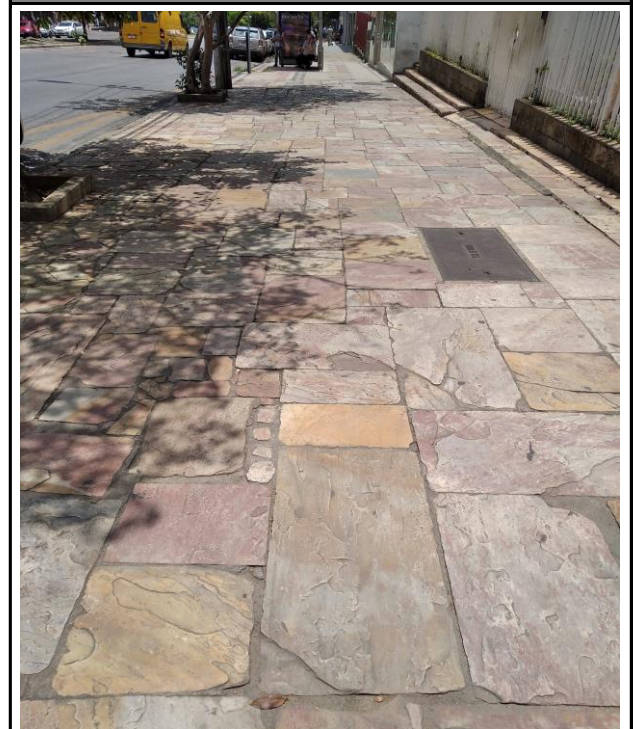
Foto Geral

ID	Itens Avaliados	Respostas	Nota
P_1	O Mobiliário urbano está dentro da faixa de serviço de 70 cm ?	Sim	-
P_2	Qual a largura livre do Passeio ?	Acima de 1.50 m	10
P_3	Tipo de revestimento da calçada ?	Outro	0
P_4	Existencia de Buracos ?	Poucos	5
P_5	Condições Gerais do Piso e meio-fio da calçada ?	Ótimo(a)	10
P_6	Presença de desniveis ?	Nenhum	10
P_7	Tem rebaixamento de calçada para Pedestre ?	Não	10
P_8	Possui piso tátil ao longo da Calçada ?	Não	-
P_9	A calçada Possui Rebaixamento de Veiculos correto ?	N.A	0
P_10	Existencia de altura livre menor que 2,10 m ?	Não	-
P_11	O Passeio está no padrao da SMPU ?	Não	0
P_12	A testada possui prática de estacionamento sobre o passeio ?	Não	10
P_13	Existe algum dispositivo de Drenagem sobre a calçada ?	Não	0
P_14	Existe PED em frente a testada ?	Não	-
P_15	Existe FTP em frente a testada ?	Não	-
P_16	Classificação geral da calçada pelo pesquisador.	Ótimo(a)	10
