Diagnóstico da Calçada	Qualidade do Serviço	
Endereço: Av. Abílio Machado, 215	<b>59</b>	<b>C</b>
Data do Registro: 11/11/2019 13:23:14		
Num. Lote CTM: 130068700235

# Lote 1 - Rota: Noroeste

**FRATAR**  
ENGENHARIA CONSULTIVA

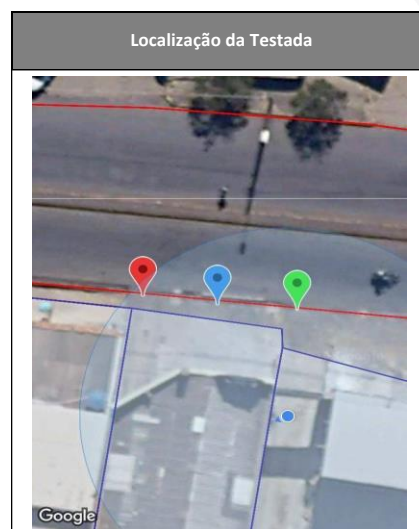
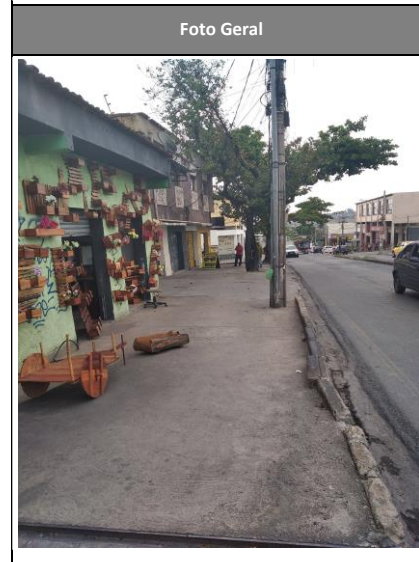
ID	Itens Avaliados	Respostas	Nota
P_1	O Mobiliário urbano está dentro da faixa de serviço de 70 cm ?	Sim	-
P_2	Qual a largura livre do Passeio ?	Acima de 1.50 m	10
P_3	Tipo de revestimento da calçada ?	Concreto	10
P_4	Existência de Buracos ?	Nenhum	10
P_5	Condições Gerais do Piso e meio-fio da calçada ?	Regular	5
P_6	Presença de desníveis ?	Leve	7
P_7	Tem rebaixamento de calçada para Pedestre ?	Não	10
P_8	Possui piso tátil ao longo da Calçada ?	Não	-
P_9	A calçada Possui Rebaixamento de Veículos correto ?	N.A	0
P_10	Existência de altura livre menor que 2,10 m ?	Não	-
P_11	O Passeio está no padrão da SMPU ?	Não	0
P_12	A testada possui prática de estacionamento sobre o passeio ?	Não	10
P_13	Existe algum dispositivo de Drenagem sobre a calçada ?	Sim	0
P_14	Existe PED em frente a testada ?	Não	-
P_15	Existe FTP em frente a testada ?	Não	-
P_16	Classificação geral da calçada pelo pesquisador.	Regular	5

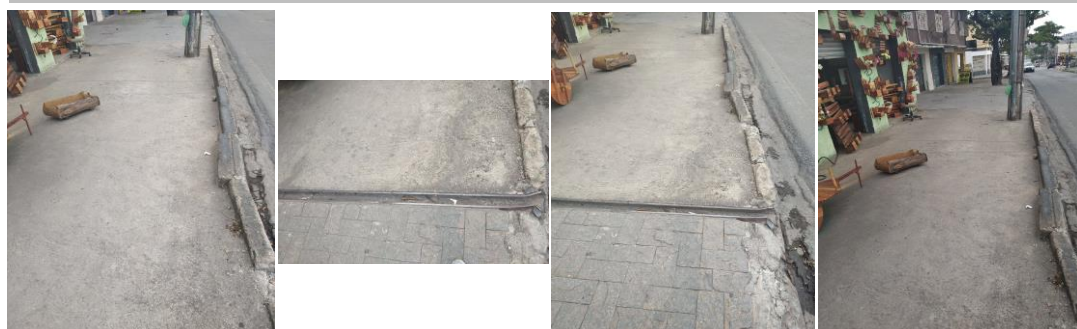
**Fotos Complementares - Detalhes do Passeio**

P_8_9	O piso tátil apresenta desenho com bom senso?	0	0
P_13_1	Dispositivo de Drenagem está devidamente instalado e bem conservado?	Não	0
P_13_2	Dispositivo de Drenagem oferece risco para caminamento seguro de pedestre?	Sim	0
