# Lote 4 - Rota: Contorno

Diagnóstico da Calçada	Qualidade do Serviço	
Endereço: Av.Contorno, 6441	<b>66</b>	<b>C</b>
Data do Registro: 06/11/2019 16:41:53		
Num. Lote CTM: 90051200135

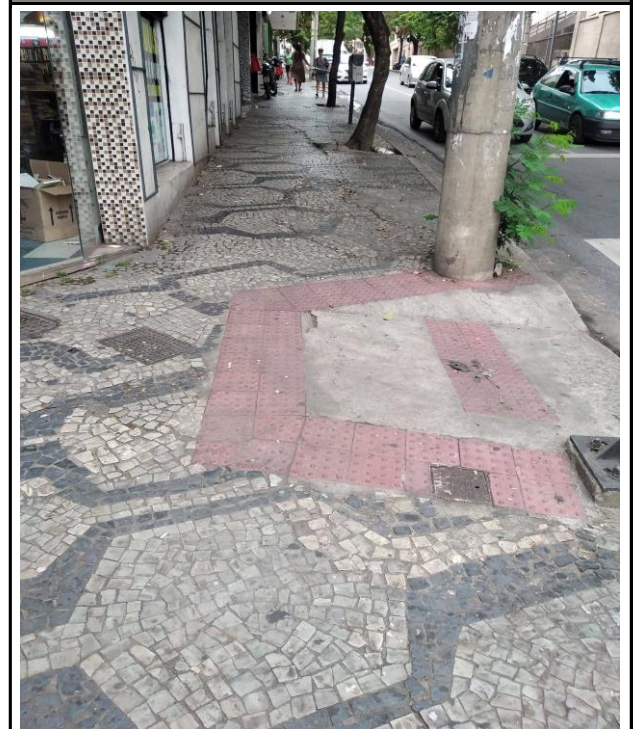
## Foto Geral

ID	Itens Avaliados	Respostas	Nota
P_1	O Mobiliário urbano está dentro da faixa de serviço de 70 cm ?	Sim	-
P_2	Qual a largura livre do Passeio ?	Acima de 1.50 m	10
P_3	Tipo de revestimento da calçada ?	Pedra Portuguesa	8
P_4	Existência de Buracos ?	Poucos	5
P_5	Condições Gerais do Piso e meio-fio da calçada ?	Regular	5
P_6	Presença de desniveis ?	Nenhum	10
P_7	Tem rebaixamento de calçada para Pedestre ?	Sim	8
P_8	Possui piso tátil ao longo da Calçada ?	Sim	-
P_9	A calçada Possui Rebaixamento de Veículos correto ?	N.A	0
P_10	Existência de altura livre menor que 2,10 m ?	Não	-
P_11	O Passeio está no padrão da SMPU ?	Não	0
P_12	A testada possui prática de estacionamento sobre o passeio ?	Não	10
P_13	Existe algum dispositivo de Drenagem sobre a calçada ?	Não	0
P_14	Existe PED em frente a testada ?	Não	-
P_15	Existe FTP em frente a testada ?	Sim	-
P_16	Classificação geral da calçada pelo pesquisador.	Ótimo(a)	10

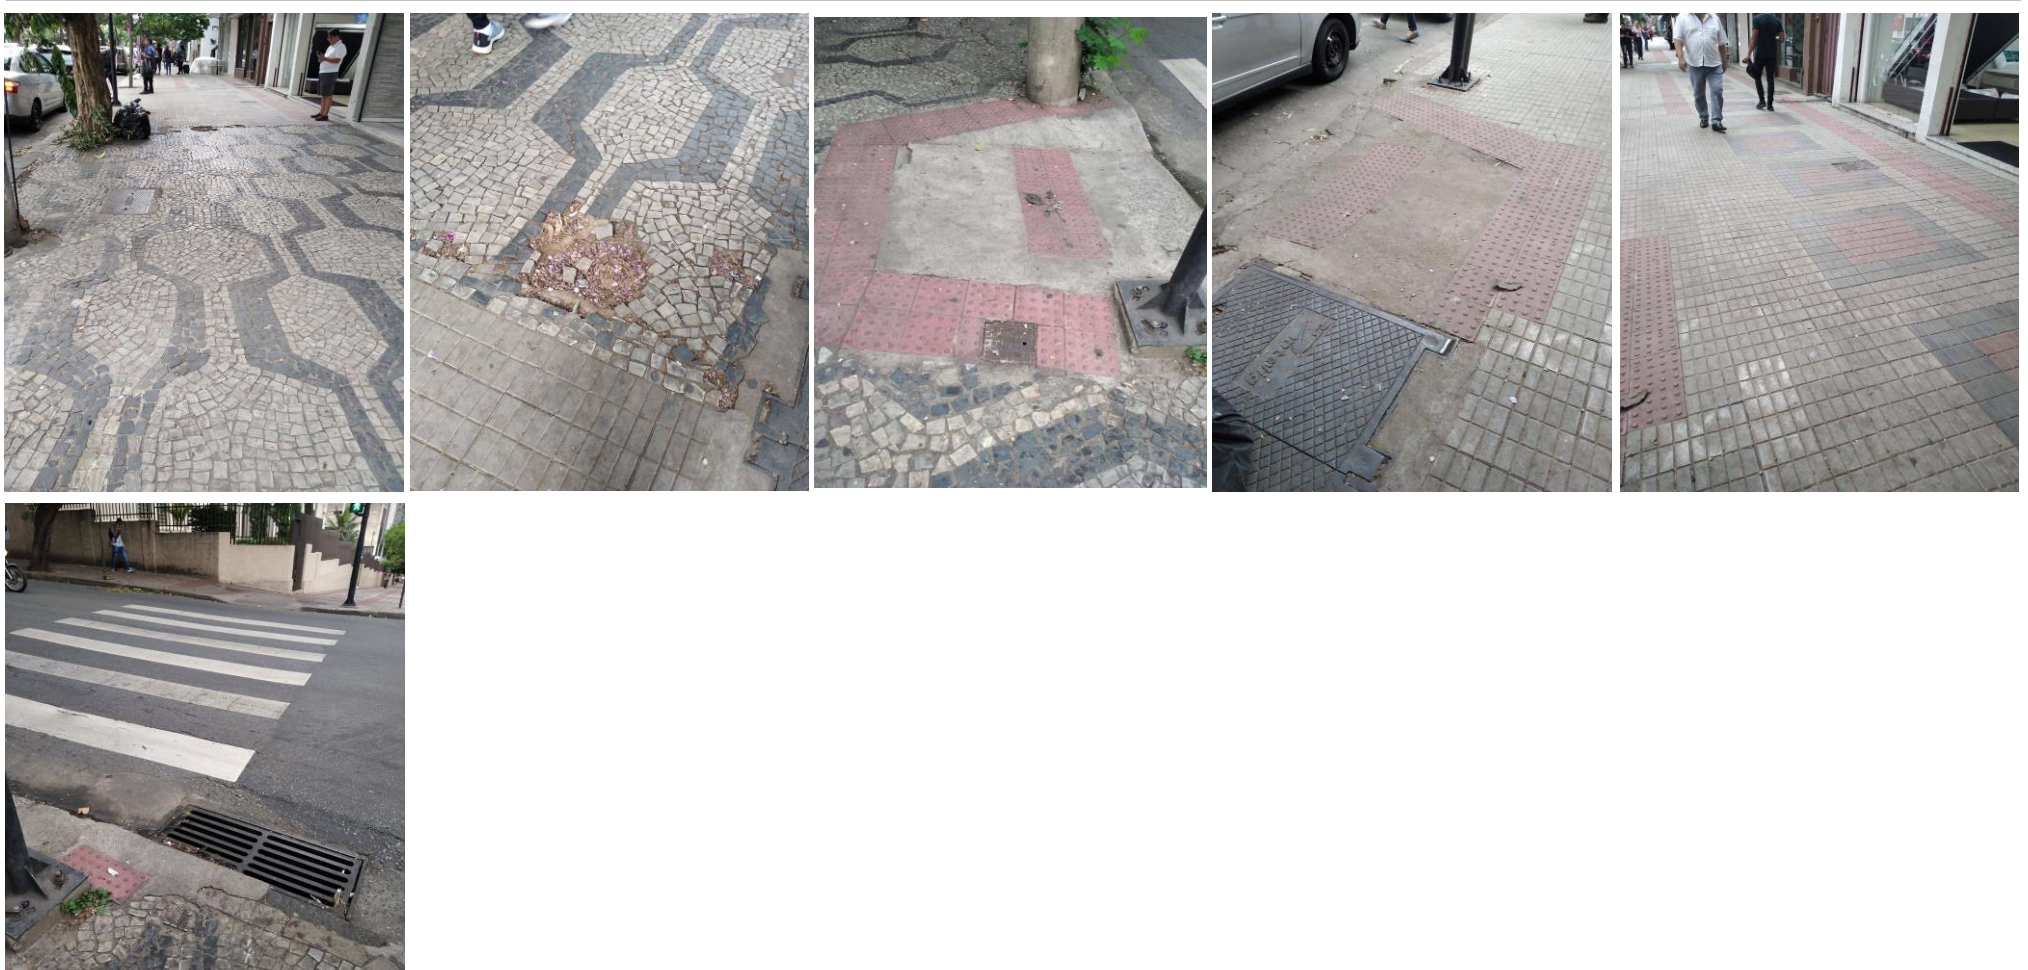
## Fotos Complementares - Detalhes do Passeio

ID	Itens Avaliados	Respostas	Nota
P_7_1	Qual tipo do Rebaixo ?	Rebaixo Tipo 1 (trapézio)	0
P_7_1_1	Se for do Tipo 1, Passeio possui largura livre de 1,2 m ?	Sim	0
P_7_1_2	Se for do Tipo 1, O rebaixo tem abas conforme a norma ?	Não	0
P_7_2	A rampa do rebaixo tem Inclinação da norma (8,33%) ?	Sim	0
P_7_3	O rebaixo possui piso tátil ?	Tem só piso de alerta	0
P_7_3_1	O piso tátil de alerta e direcional do rebaixo está conforme a norma ?	Sim	0
P_8_1	O piso tátil está no eixo da faixa livre ?	Não	0
P_8_2	Se tem uma leve mudança de direção está conforme a norma ?	Não	0
P_8_3	Se tem mudança de direção de 90º ou maior está conforme a norma ?	0	0
P_8_4	Se tem mudança de direção de três faixas direcionais está conforme a norma ?	0	0
P_8_5	Se tem mudança de direção de quatro faixas direcionais está conforme a norma?	0	0
P_8_6	Tem piso tátil em pontos de ônibus conforme a norma?	N.A	0
P_8_7	O piso tátil tem conexão com os lotes vizinhos?	Sim	0

P_8_8	O piso tátil está em boas condições aparentes?	Não	0
P_8_9	O piso tátil apresenta desenho com bom senso?	Não	0
P_13_1	Dispositivo de Drenagem está devidamente instalado e bem conservado?	0	0
P_13_2	Dispositivo de Drenagem oferece risco para caminhamento seguro de pedestre?	0	0
