Lote 4 - Rota: Contorno

Diagnóstico da Calçada	Qualidade do Serviço	
Endereço: Av.Contorno, 6048	78	B
Data do Registro: 06/11/2019 16:21:55		
Num. Lote CTM: 10001600070

Diagnóstico da Calçada	Qualidade do Serviço		Complemento do Diagnóstico
Endereço: Av.Contorno, 6048 Data do Registro: 06/11/2019 16:21:55 Num. Lote CTM: 10001600070	78	B

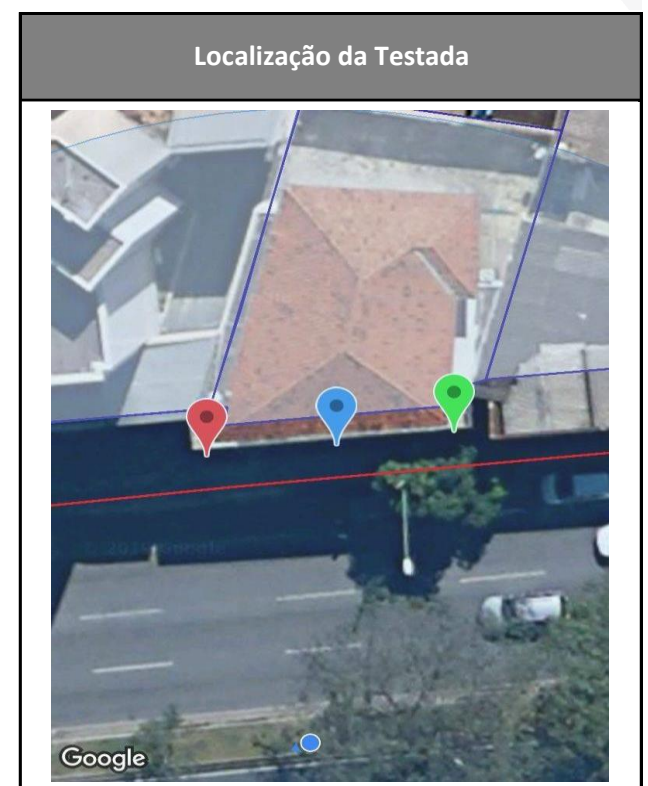
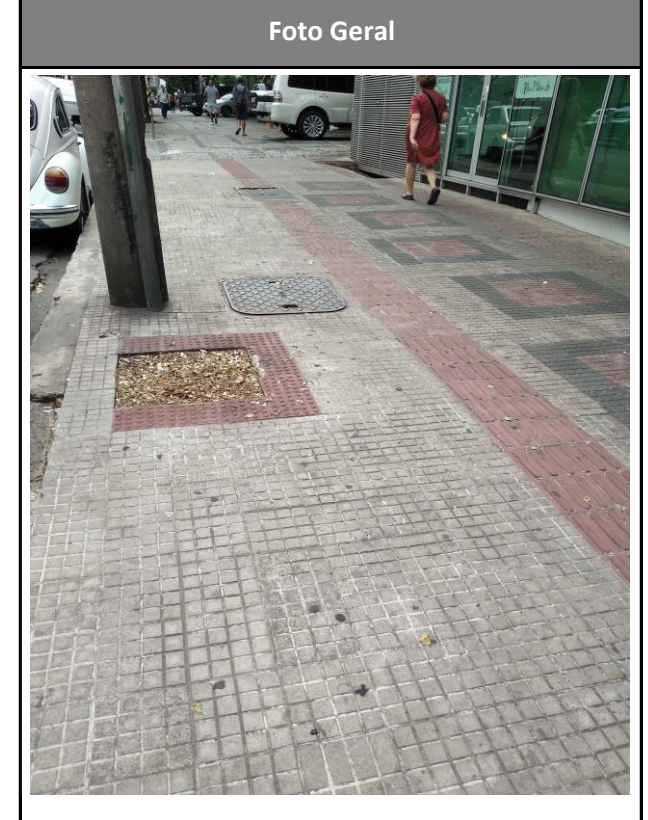
ID	Itens Avaliados	Respostas	Nota
P_1	O Mobiliário urbano está dentro da faixa de serviço de 70 cm ?	Sim	-
P_2	Qual a largura livre do Passeio ?	Acima de 1.50 m	10
P_3	Tipo de revestimento da calçada ?	Ladrilho Hidráulico	10
P_4	Existencia de Buracos ?	Poucos	5
P_5	Condições Gerais do Piso e meio-fio da calçada ?	Ótimo(a)	10
P_6	Presença de desniveis ?	Médio	3
P_7	Tem rebaixamento de calçada para Pedestre ?	Não	10
P_8	Possui piso tátil ao longo da Calçada ?	Sim	-
P_9	A calçada Possui Rebaixamento de Veiculos correto ?	Sim	10
P_10	Existencia de altura livre menor que 2,10 m ?	Não	-
P_11	O Passeio está no padrao da SMPU ?	Não	0
P_12	A testada possui prática de estacionamento sobre o passeio ?	Não	10
P_13	Existe algum dispositivo de Drenagem sobre a calçada ?	Não	0
P_14	Existe PED em frente a testada ?	Não	-
P_15	Existe FTP em frente a testada ?	Não	-
P_16	Classificação geral da calçada pelo pesquisador.	Ótimo(a)	10
