# Lote 1 - Rota: Padre Pedro Pinto

Diagnóstico da Calçada	Qualidade do Serviço	
Endereço: Rua Padre Pedro Pinto, 2950	58	C
Data do Registro: 21/11/2019 10:23:48		
Num. Lote CTM: 190167300110

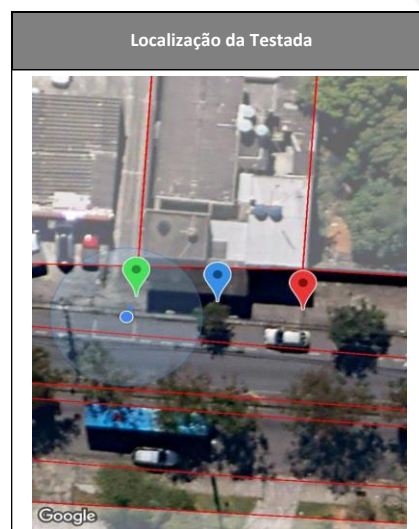
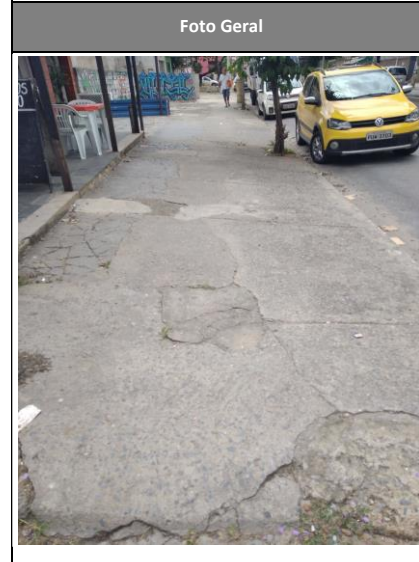
ID	Itens Avaliados	Respostas	Nota
P_1	O Mobiliário urbano está dentro da faixa de serviço de 70 cm ?	Sim	-
P_2	Qual a largura livre do Passeio ?	Acima de 1.50 m	10
P_3	Tipo de revestimento da calçada ?	Concreto	10
P_4	Existência de Buracos ?	Poucos	5
P_5	Condições Gerais do Piso e meio-fio da calçada ?	Regular	5
P_6	Presença de desníveis ?	Médio	3
P_7	Tem rebaixamento de calçada para Pedestre ?	Não	10
P_8	Possui piso tátil ao longo da Calçada ?	Não	-
P_9	A calçada Possui Rebaixamento de Veículos correto ?	N.A	0
P_10	Existência de altura livre menor que 2,10 m ?	Não	-
P_11	O Passeio está no padrão da SMPU ?	Não	0
P_12	A testada possui prática de estacionamento sobre o passeio ?	Não	10
P_13	Existe algum dispositivo de Drenagem sobre a calçada ?	Não	0
P_14	Existe PED em frente a testada ?	Não	-
P_15	Existe FTP em frente a testada ?	Não	-
P_16	Classificação geral da calçada pelo pesquisador.	Regular	5
