Diagnóstico da Calçada	Qualidade do Serviço	
Endereço: Av. Afonso Pena, 1456	78	B
Data do Registro: 02/11/2019 12:53:14		
Num. Lote CTM: 10324400415

Diagnóstico da Calçada	Qualidade do Serviço		Complemento do Diagnóstico
Endereço: Av. Afonso Pena, 1456 Data do Registro: 02/11/2019 12:53:14 Num. Lote CTM: 10324400415	78	B

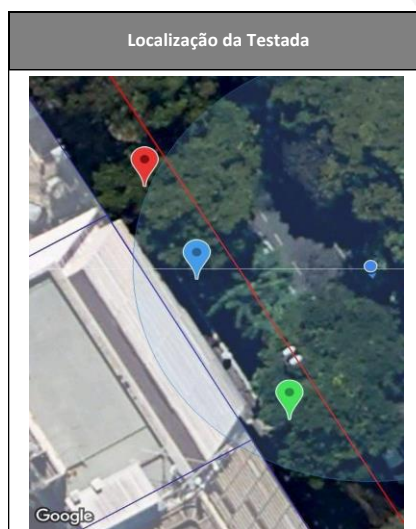
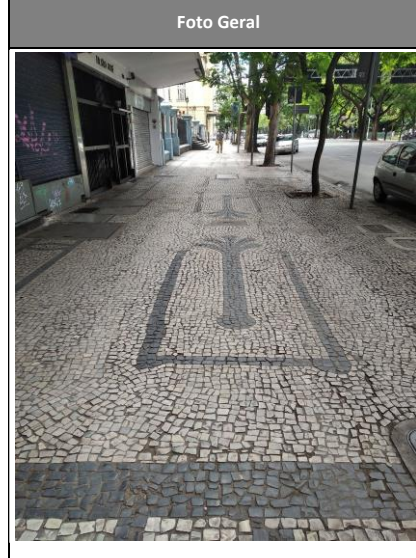
ID	Itens Avaliados	Respostas	Nota
P_1	O Mobiliario urbano está dentro da faixa de serviço de 70 cm ?	Sim	-
P_2	Qual a largura livre do Passeio ?	Acima de 1.50 m	10
P_3	Tipo de revestimento da caçada ?	Pedra Portuguesa	8
P_4	Existencia de Buracos ?	Nenhum	5
P_5	Condições Gerais do Piso e meio-fio da calçada ?	Ótimo(a)	10
P_6	Presença de desniveis ?	Nenhum	10
P_7	Tem rebaixamento de calçada para Pedestre ?	Não	10
P_8	Possui piso tátil ao longo da Calçada ?	Não	-
P_9	A calçada Possui Rebaixamento de Veiculos correto ?	N.A	0
P_10	Existencia de altura livre menor que 2,10 m ?	Não	-
P_11	O Passeio está no padrao da SMPU ?	Não	0
P_12	A testada possui prática de estacionamento sobre o passeio ?	Não	10
P_13	Existe algum dispositivo de Drenagem sobre a calçada ?	Sim	0
P_14	Existe PED em frente a testada ?	Não	-
P_15	Existe FTP em frente a testada ?	Não	-
P_16	Classificação geral da calçada pelo pesquisador.	Ótimo(a)	10
