Diagnóstico da Calçada	Qualidade do Serviço	
Endereço: Av. Brigadeiro Eduardo Gomes, 1989	80	B
Data do Registro: 26/11/2019 16:50:42		
Num. Lote CTM: 130852100100

Lote 1 - Rota: Noroeste

FRATAR
ENGENHARIA CONSULTIVA

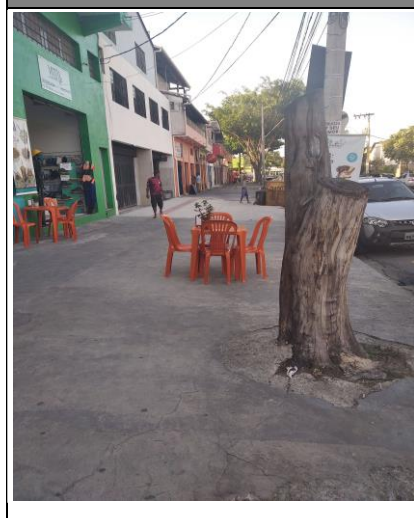
Foto Geral

ID	Itens Avaliados	Respostas	Nota
P_1	O Mobiliário urbano está dentro da faixa de serviço de 70 cm ?	Sim	-
P_2	Qual a largura livre do Passeio ?	Acima de 1.50 m	10
P_3	Tipo de revestimento da calçada ?	Concreto	10
P_4	Existência de Buracos ?	Nenhum	10
P_5	Condições Gerais do Piso e meio-fio da calçada ?	Ótimo(a)	10
P_6	Presença de desníveis ?	Nenhum	10
P_7	Tem rebaixamento de calçada para Pedestre ?	Não	10
P_8	Possui piso tátil ao longo da Calçada ?	Não	-
P_9	A calçada Possui Rebaixamento de Veículos correto ?	N.A	0
P_10	Existência de altura livre menor que 2,10 m ?	Não	-
P_11	O Passeio está no padrão da SMPU ?	Não	0
P_12	A testada possui prática de estacionamento sobre o passeio ?	Não	10
P_13	Existe algum dispositivo de Drenagem sobre a calçada ?	Não	0
P_14	Existe PED em frente a testada ?	Não	-
P_15	Existe FTP em frente a testada ?	Não	-
P_16	Classificação geral da calçada pelo pesquisador.	Ótimo(a)	10
