Lote 1 - Rota: Padre Pedro Pinto

FRATAR
ENGENHARIA CONSULTIVA

Diagnóstico da Calçada	Qualidade do Serviço	
Endereço: Rua Padre Pedro Pinto, 6291	48	D
Data do Registro: 13/11/2019 11:29:01		
Num. Lote CTM: 210406200265

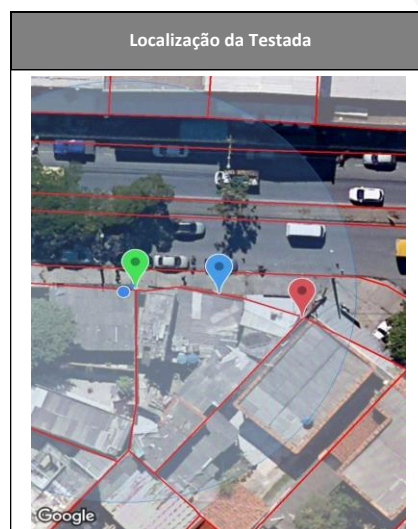
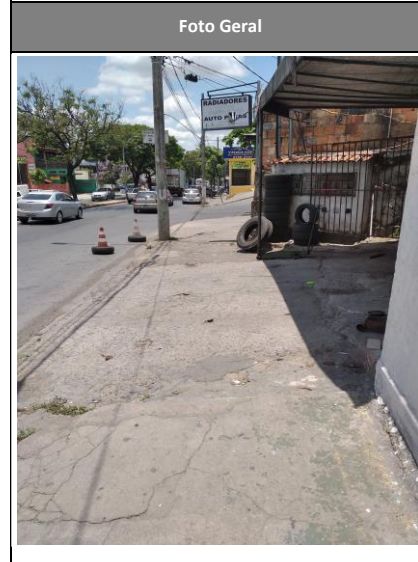
ID	Itens Avaliados	Respostas	Nota
P_1	O Mobiliário urbano está dentro da faixa de serviço de 70 cm ?	Sim	-
P_2	Qual a largura livre do Passeio ?	Acima de 1.50 m	10
P_3	Tipo de revestimento da calçada ?	Concreto	10
P_4	Existência de Buracos ?	Poucos	5
P_5	Condições Gerais do Piso e meio-fio da calçada ?	Péssimo	0
P_6	Presença de desníveis ?	Médio	3
P_7	Tem rebaixamento de calçada para Pedestre ?	Não	10
P_8	Possui piso tátil ao longo da Calçada ?	Não	-
P_9	A calçada Possui Rebaixamento de Veículos correto ?	Não	0
P_10	Existência de altura livre menor que 2,10 m ?	Não	-
P_11	O Passeio está no padrão da SMPU ?	Não	0
P_12	A testada possui prática de estacionamento sobre o passeio ?	Não	10
P_13	Existe algum dispositivo de Drenagem sobre a calçada ?	Não	0
P_14	Existe PED em frente a testada ?	Não	-
P_15	Existe FTP em frente a testada ?	Não	-
P_16	Classificação geral da calçada pelo pesquisador.	Ruim	0
