Diagnóstico da Calçada	Qualidade do Serviço	
Endereço: Av. Abílio Machado, 715	<b>55</b>	<b>C</b>
Data do Registro: 11/11/2019 14:15:36		
Num. Lote CTM: 130395000210

# Lote 1 - Rota: Noroeste

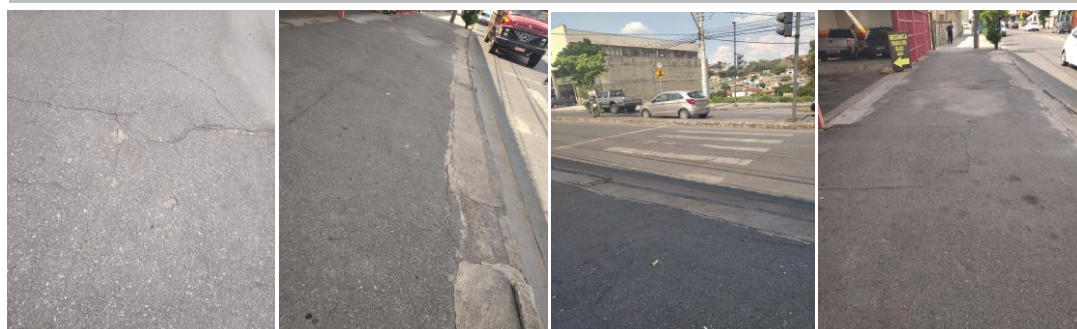
**Fotos Complementares - Detalhes do Passeio**

ID	Itens Avaliados	Respostas	Nota
P_1	O Mobiliário urbano está dentro da faixa de serviço de 70 cm ?	Sim	-
P_2	Qual a largura livre do Passeio ?	Acima de 1.50 m	10
P_3	Tipo de revestimento da calçada ?	Outro	0
P_4	Existência de Buracos ?	Poucos	5
P_5	Condições Gerais do Piso e meio-fio da calçada ?	Regular	5
P_6	Presença de desníveis ?	Nenhum	10
P_7	Tem rebaixamento de calçada para Pedestre ?	Não	10
P_8	Possui piso tátil ao longo da Calçada ?	Não	-
P_9	A calçada Possui Rebaixamento de Veículos correto ?	Não	0
P_10	Existência de altura livre menor que 2,10 m ?	Não	-
P_11	O Passeio está no padrão da SMPU ?	Não	0
P_12	A testada possui prática de estacionamento sobre o passeio ?	Não	10
P_13	Existe algum dispositivo de Drenagem sobre a calçada ?	Não	0
P_14	Existe PED em frente a testada ?	Não	-
P_15	Existe FTP em frente a testada ?	Sim	-
P_16	Classificação geral da calçada pelo pesquisador.	Regular	5
