Diagnóstico da Calçada	Qualidade do Serviço	
Endereço: Av. Contorno, s/nº	65	C
Data do Registro: 30/10/2019 10:29:27		
Num. Lote CTM: 40921000115

Lote 4 - Rota: Contorno

FRATAR
ENGENHARIA CONSULTIVA

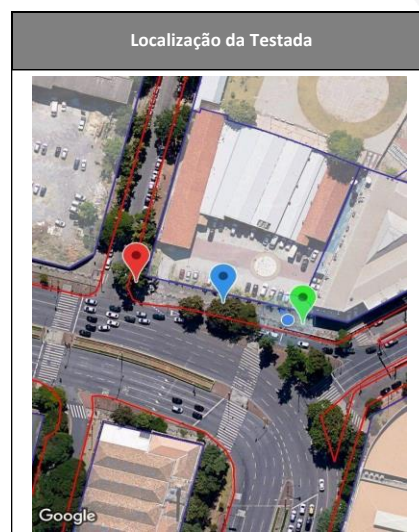
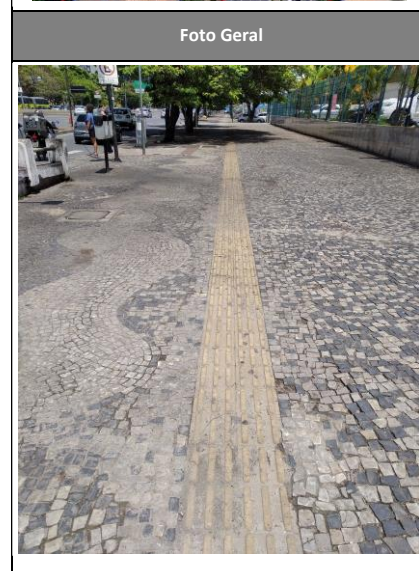
ID	Itens Avaliados	Respostas	Nota
P_1	O Mobiliário urbano está dentro da faixa de serviço de 70 cm ?	Sim	-
P_2	Qual a largura livre do Passeio ?	Acima de 1.50 m	10
P_3	Tipo de revestimento da calçada ?	Pedra Portuguesa	8
P_4	Existência de Buracos ?	Poucos	5
P_5	Condições Gerais do Piso e meio-fio da calçada ?	Regular	5
P_6	Presença de desníveis ?	Nenhum	10
P_7	Tem rebaixamento de calçada para Pedestre ?	Sim	7
P_8	Possui piso tátil ao longo da Calçada ?	Sim	-
P_9	A calçada Possui Rebaixamento de Veículos correto ?	Não	0
P_10	Existência de altura livre menor que 2,10 m ?	Não	-
P_11	O Passeio está no padrão da SMPU ?	Não	0
P_12	A testada possui prática de estacionamento sobre o passeio ?	Não	10
P_13	Existe algum dispositivo de Drenagem sobre a calçada ?	Não	0
P_14	Existe PED em frente a testada ?	Não	-
P_15	Existe FTP em frente a testada ?	Sim	-
P_16	Classificação geral da calçada pelo pesquisador.	Ótimo(a)	10

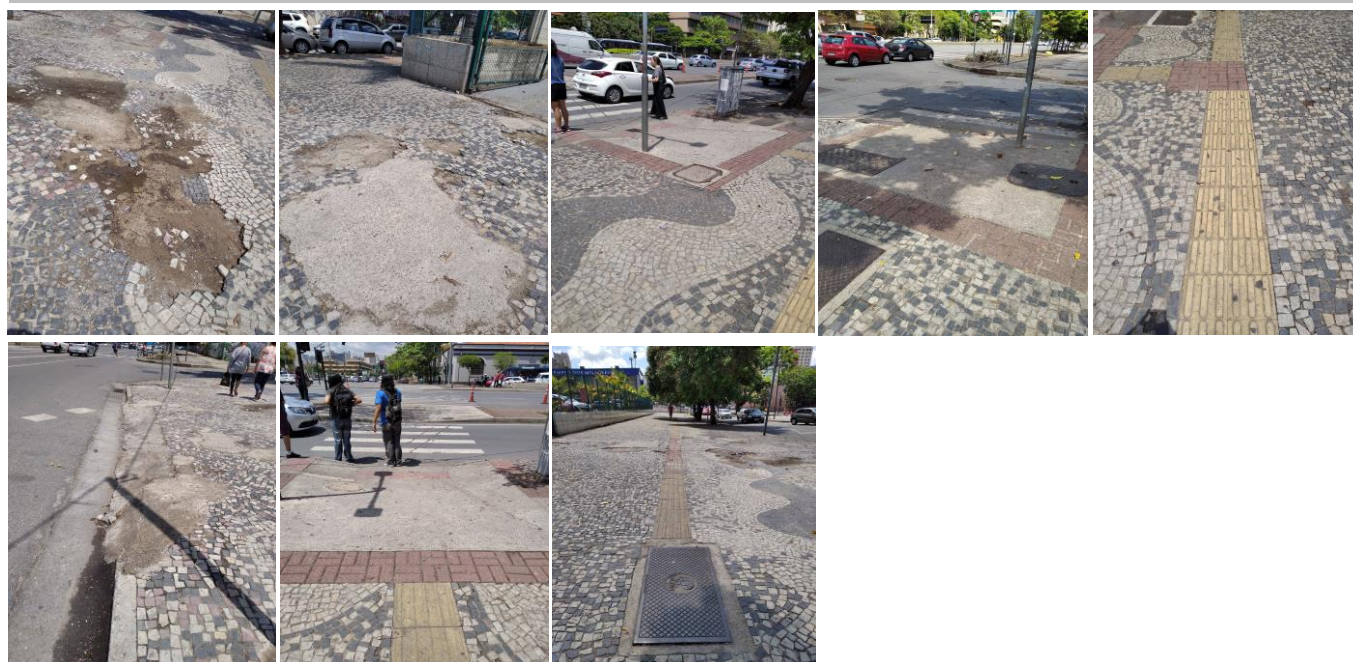
Fotos Complementares - Detalhes do Passeio

ID	Itens Avaliados	Respostas	Nota
P_7_1	Qual tipo do Rebaixo ?	Rebaixo Tipo 1 (trapézio)	0
P_7_1_1	Se for do Tipo 1, Passeio possui largura livre de 1,2 m ?	Sim	0
P_7_1_2	Se for do Tipo 1, O rebaixo tem abas conforme a norma ?	Não	-1
P_7_2	A rampa do rebaixo tem Inclinação da norma (8,33%) ?	Sim	0
P_7_3	O rebaixo possui piso tátil ?	Tem só piso de alerta	-1
P_7_3_1	O piso tátil de alerta e direcional do rebaixo está conforme a norma ?	Não	-1
P_8_1	O piso tátil está no eixo da faixa livre ?	Sim	0
P_8_2	Se tem uma leve mudança de direção está conforme a norma ?	Não	0
P_8_3	Se tem mudança de direção de 90º ou maior está conforme a norma ?	0	0
P_8_4	Se tem mudança de direção de três faixas direcionais está conforme a norma ?	0	0
P_8_5	Se tem mudança de direção de quatro faixas direcionais está conforme a norma?	0	0
P_8_6	Tem piso tátil em pontos de ônibus conforme a norma?	N.A	0
P_8_7	O piso tátil tem conexão com os lotes vizinhos?	Sim	0

P_8_8	O piso tátil está em boas condições aparentes?	Sim	0
P_8_9	O piso tátil apresenta desenho com bom senso?	Sim	0
P_13_1	Dispositivo de Drenagem está devidamente instalado e bem conservado?	0	-3
P_13_2	Dispositivo de Drenagem oferece risco para caminamento seguro de pedestre?	0	0
