Lote 1 - Rota: Padre Pedro Pinto

Diagnóstico da Calçada	Qualidade do Serviço	
Endereço: Rua Padre Pedro Pinto, s/nº	41	D
Data do Registro: 22/11/2019 10:14:20		
Num. Lote CTM: 190390200360

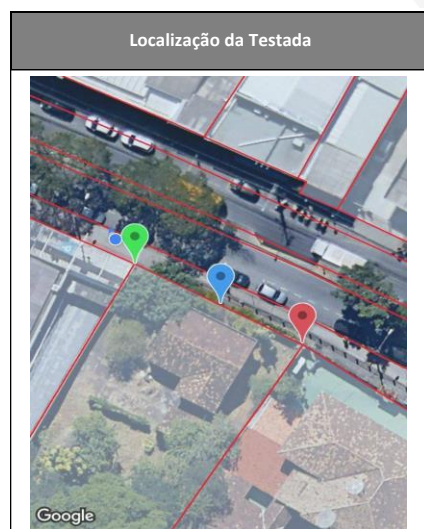
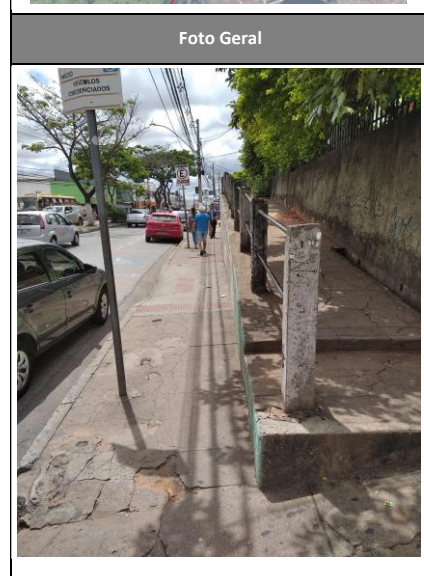
ID	Itens Avaliados	Respostas	Nota
P_1	O Mobiliário urbano está dentro da faixa de serviço de 70 cm ?	Sim	-
P_2	Qual a largura livre do Passeio ?	Entre 0.80 m e 1.20 m	4
P_3	Tipo de revestimento da calçada ?	Pedra Portuguesa	8
P_4	Existência de Buracos ?	Poucos	5
P_5	Condições Gerais do Piso e meio-fio da calçada ?	Péssimo	0
P_6	Presença de desníveis ?	Severo	0
P_7	Tem rebaixamento de calçada para Pedestre ?	Sim	9
P_8	Possui piso tátil ao longo da Calçada ?	Não	-
P_9	A calçada Possui Rebaixamento de Veículos correto ?	Não	0
P_10	Existência de altura livre menor que 2,10 m ?	Não	-
P_11	O Passeio está no padrão da SMPU ?	Não	0
P_12	A testada possui prática de estacionamento sobre o passeio ?	Não	10
P_13	Existe algum dispositivo de Drenagem sobre a calçada ?	Não	0
P_14	Existe PED em frente a testada ?	Não	-
P_15	Existe FTP em frente a testada ?	Não	-
P_16	Classificação geral da calçada pelo pesquisador.	Regular	5
