Lote 4 - Rota: Contorno

FRATAR
ENGENHARIA CONSULTIVA

Diagnóstico da Calçada	Qualidade do Serviço	
Endereço: Av.Contorno, 9297	75	B
Data do Registro: 28/10/2019 17:11:10		
Num. Lote CTM: 20115300275

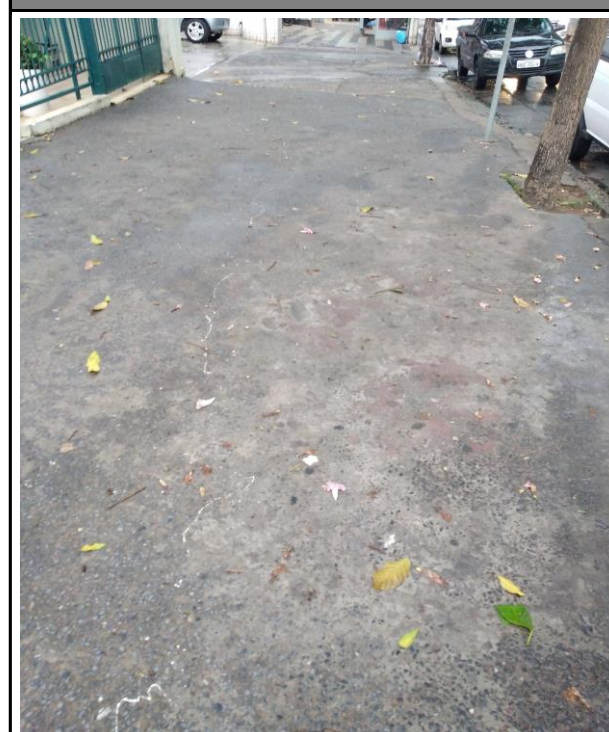
Foto Geral

ID	Itens Avaliados	Respostas	Nota
P_1	O Mobiliário urbano está dentro da faixa de serviço de 70 cm ?	Sim	-
P_2	Qual a largura livre do Passeio ?	Acima de 1.50 m	10
P_3	Tipo de revestimento da calçada ?	Concreto	10
P_4	Existência de Buracos ?	Poucos	5
P_5	Condições Gerais do Piso e meio-fio da calçada ?	Regular	5
P_6	Presença de desniveis ?	Nenhum	10
P_7	Tem rebaixamento de calçada para Pedestre ?	Não	10
P_8	Possui piso tátil ao longo da Calçada ?	Não	-
P_9	A calçada Possui Rebaixamento de Veículos correto ?	Sim	10
P_10	Existência de altura livre menor que 2,10 m ?	Não	-
P_11	O Passeio está no padrão da SMPU ?	Não	0
P_12	A testada possui prática de estacionamento sobre o passeio ?	Não	10
P_13	Existe algum dispositivo de Drenagem sobre a calçada ?	Não	0
P_14	Existe PED em frente a testada ?	Não	-
P_15	Existe FTP em frente a testada ?	Não	-
P_16	Classificação geral da calçada pelo pesquisador.	Regular	5
