Diagnóstico da Calçada	Qualidade do Serviço	
Endereço: Av.Contorno, 10610	88	B
Data do Registro: 29/10/2019 12:54:23		
Num. Lote CTM: 10424700325

Lote 4 - Rota: Contorno

FRATAR
ENGENHARIA CONSULTIVA

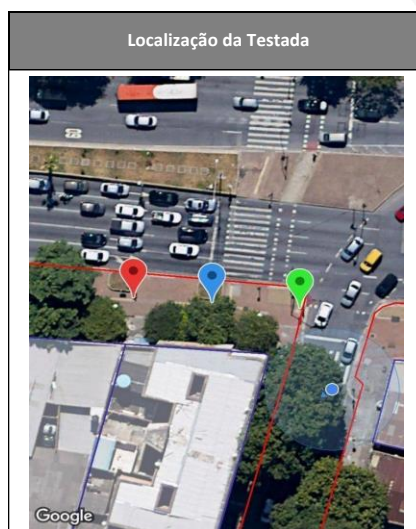
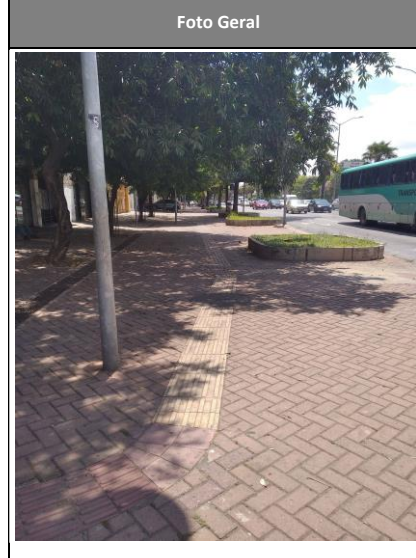
ID	Itens Avaliados	Respostas	Nota
P_1	O Mobiliário urbano está dentro da faixa de serviço de 70 cm ?	Sim	-
P_2	Qual a largura livre do Passeio ?	Acima de 1.50 m	10
P_3	Tipo de revestimento da calçada ?	Bloco Intertravado de Concreto	10
P_4	Existência de Buracos ?	Nenhum	10
P_5	Condições Gerais do Piso e meio-fio da calçada ?	Ótimo(a)	10
P_6	Presença de desníveis ?	Nenhum	10
P_7	Tem rebaixamento de calçada para Pedestre ?	Sim	8
P_8	Possui piso tátil ao longo da Calçada ?	Sim	-
P_9	A calçada Possui Rebaixamento de Veículos correto ?	Sim	10
P_10	Existência de altura livre menor que 2,10 m ?	Não	-
P_11	O Passeio está no padrão da SMPU ?	Não	0
P_12	A testada possui prática de estacionamento sobre o passeio ?	Não	10
P_13	Existe algum dispositivo de Drenagem sobre a calçada ?	Sim	0
P_14	Existe PED em frente a testada ?	Não	-
P_15	Existe FTP em frente a testada ?	Sim	-
P_16	Classificação geral da calçada pelo pesquisador.	Ótimo(a)	10

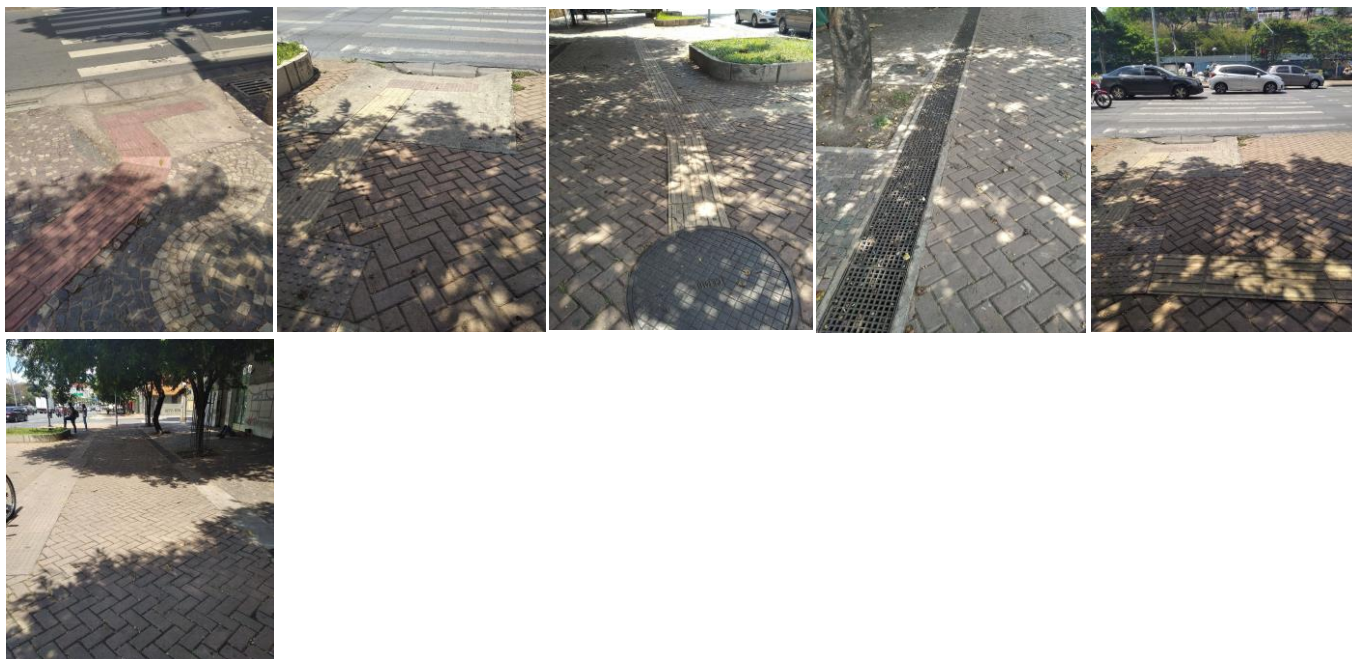
Fotos Complementares - Detalhes do Passeio

ID	Itens Avaliados	Respostas	Nota
P_7_1	Qual tipo do Rebaixo ?	Rebaixo Tipo 1 (trapézio)	0
P_7_1_1	Se for do Tipo 1, Passeio possui largura livre de 1,2 m ?	Sim	0
P_7_1_2	Se for do Tipo 1, O rebaixo tem abas conforme a norma ?	Não	0
P_7_2	A rampa do rebaixo tem Inclinação da norma (8,33%) ?	Sim	0
P_7_3	O rebaixo possui piso tátil ?	Tem piso de alerta e direcional	0
P_7_3_1	O piso tátil de alerta e direcional do rebaixo está conforme a norma ?	Não	0
P_8_1	O piso tátil está no eixo da faixa livre ?	Sim	0
P_8_2	Se tem uma leve mudança de direção está conforme a norma ?	Sim	0
P_8_3	Se tem mudança de direção de 90º ou maior está conforme a norma ?	N.A	0
P_8_4	Se tem mudança de direção de três faixas direcionais está conforme a norma ?	Sim	0
P_8_5	Se tem mudança de direção de quatro faixas direcionais está conforme a norma?	Sim	0
P_8_6	Tem piso tátil em pontos de ônibus conforme a norma?	N.A	0
P_8_7	O piso tátil tem conexão com os lotes vizinhos?	Sim	0

P_8_8	O piso tátil está em boas condições aparentes?	Sim	0
P_8_9	O piso tátil apresenta desenho com bom senso?	Sim	0
P_13_1	Dispositivo de Drenagem está devidamente instalado e bem conservado?	Sim	0
P_13_2	Dispositivo de Drenagem oferece risco para caminhada segura de pedestre?	Não	0
