Lote 1 - Rota: Padre Pedro Pinto

FRATAR
ENGENHARIA CONSULTIVA

Diagnóstico da Calçada	Qualidade do Serviço	
Endereço: Rua Padre Pedro Pinto, s/nº	63	C
Data do Registro: 21/11/2019 10:29:49		
Num. Lote CTM: 190167300040

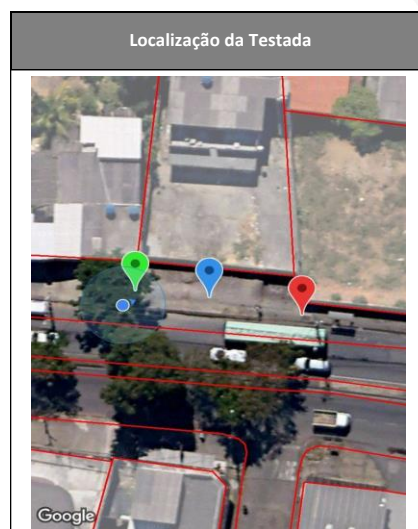
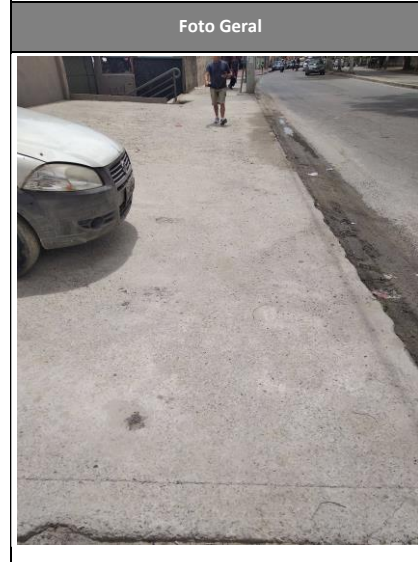
ID	Itens Avaliados	Respostas	Nota
P_1	O Mobiliário urbano está dentro da faixa de serviço de 70 cm ?	Sim	-
P_2	Qual a largura livre do Passeio ?	Acima de 1.50 m	10
P_3	Tipo de revestimento da calçada ?	Concreto	10
P_4	Existência de Buracos ?	Nenhum	10
P_5	Condições Gerais do Piso e meio-fio da calçada ?	Regular	5
P_6	Presença de desníveis ?	Médio	3
P_7	Tem rebaixamento de calçada para Pedestre ?	Não	10
P_8	Possui piso tátil ao longo da Calçada ?	Não	-
P_9	A calçada Possui Rebaixamento de Veículos correto ?	Não	0
P_10	Existência de altura livre menor que 2,10 m ?	Não	-
P_11	O Passeio está no padrão da SMPU ?	Não	0
P_12	A testada possui prática de estacionamento sobre o passeio ?	Não	10
P_13	Existe algum dispositivo de Drenagem sobre a calçada ?	Não	0
P_14	Existe PED em frente a testada ?	Não	-
P_15	Existe FTP em frente a testada ?	Não	-
P_16	Classificação geral da calçada pelo pesquisador.	Regular	5
