Lote 4 - Rota: Contorno

Diagnóstico da Calçada	Qualidade do Serviço	
Endereço: Av.Contorno, 4989	87	B
Data do Registro: 02/11/2019 13:14:30		
Num. Lote CTM: 70001200105

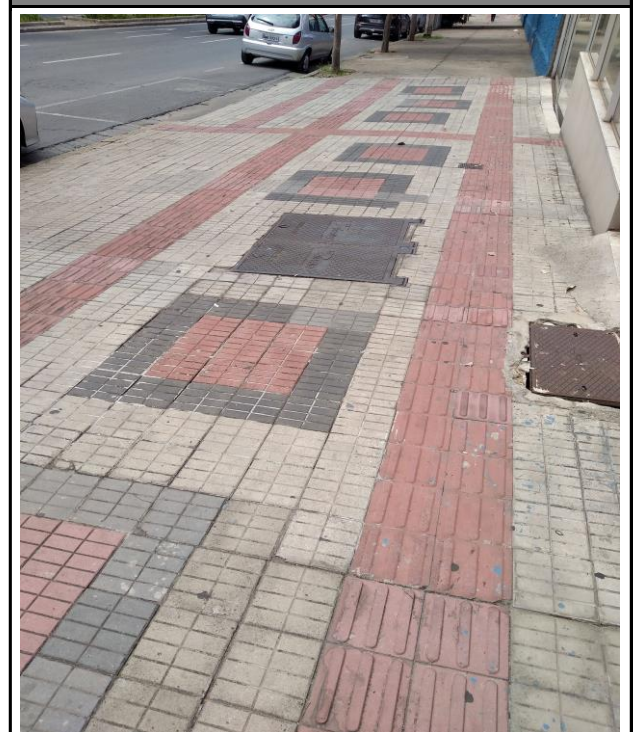
Foto Geral

ID	Itens Avaliados	Respostas	Nota
P_1	O Mobiliário urbano está dentro da faixa de serviço de 70 cm ?	Não	-
P_2	Qual a largura livre do Passeio ?	Acima de 1.50 m	10
P_3	Tipo de revestimento da calçada ?	Ladrilho Hidráulico	10
P_4	Existencia de Buracos ?	Nenhum	10
P_5	Condições Gerais do Piso e meio-fio da calçada ?	Ótimo(a)	10
P_6	Presença de desniveis ?	Leve	7
P_7	Tem rebaixamento de calçada para Pedestre ?	Não	10
P_8	Possui piso tátil ao longo da Calçada ?	Sim	-
P_9	A calçada Possui Rebaixamento de Veiculos correto ?	Sim	10
P_10	Existencia de altura livre menor que 2,10 m ?	Não	-
P_11	O Passeio está no padrao da SMPU ?	Não	0
P_12	A testada possui prática de estacionamento sobre o passeio ?	Não	10
P_13	Existe algum dispositivo de Drenagem sobre a calçada ?	Não	0
P_14	Existe PED em frente a testada ?	Não	-
P_15	Existe FTP em frente a testada ?	Não	-
P_16	Classificação geral da calçada pelo pesquisador.	Ótimo(a)	10
