Diagnóstico da Calçada	Qualidade do Serviço	
Endereço: Av.Contorno, 10730	80	B
Data do Registro: 29/10/2019 12:43:08		
Num. Lote CTM: 10423400270

Lote 4 - Rota: Contorno

FRATAR
ENGENHARIA CONSULTIVA

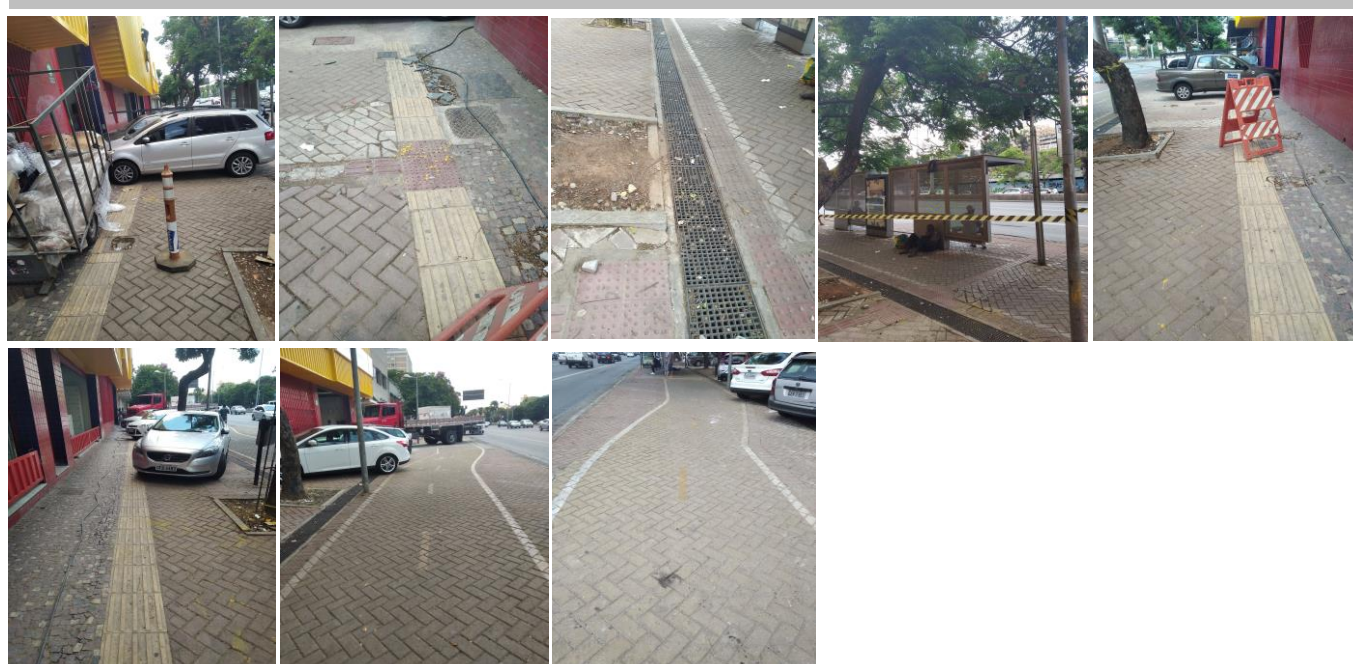
ID	Itens Avaliados	Respostas	Nota
P_1	O Mobiliário urbano está dentro da faixa de serviço de 70 cm ?	Sim	-
P_2	Qual a largura livre do Passeio ?	Acima de 1.50 m	10
P_3	Tipo de revestimento da calçada ?	Bloco Intertravado de Concreto	10
P_4	Existência de Buracos ?	Nenhum	10
P_5	Condições Gerais do Piso e meio-fio da calçada ?	Ótimo(a)	10
P_6	Presença de desníveis ?	Nenhum	10
P_7	Tem rebaixamento de calçada para Pedestre ?	Não	10
P_8	Possui piso tátil ao longo da Calçada ?	Sim	-
P_9	A calçada Possui Rebaixamento de Veículos correto ?	Sim	10
P_10	Existência de altura livre menor que 2,10 m ?	Não	-
P_11	O Passeio está no padrão da SMPU ?	Não	0
P_12	A testada possui prática de estacionamento sobre o passeio ?	Sim	0
P_13	Existe algum dispositivo de Drenagem sobre a calçada ?	Sim	0
P_14	Existe PED em frente a testada ?	Sim	-
P_15	Existe FTP em frente a testada ?	Não	-
P_16	Classificação geral da calçada pelo pesquisador.	Ótimo(a)	10
