Diagnóstico da Calçada	Qualidade do Serviço	
Endereço: Av. Abílio Machado, 311	75	B
Data do Registro: 11/11/2019 13:35:06		
Num. Lote CTM: 130067400265

Lote 1 - Rota: Noroeste

FRATAR
ENGENHARIA CONSULTIVA

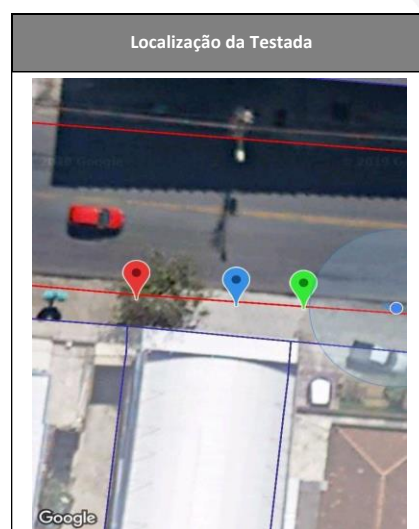
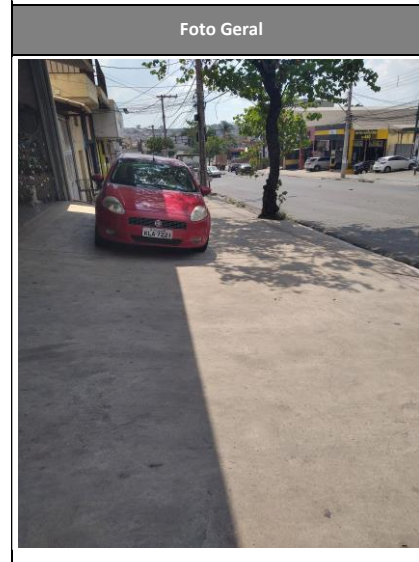
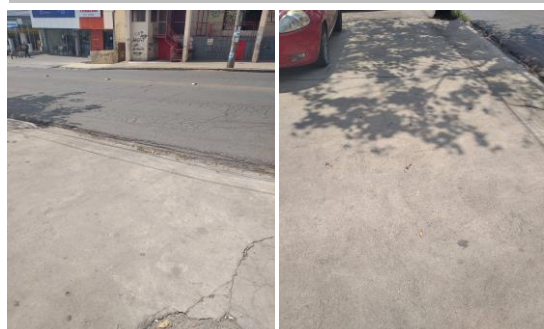
Fotos Complementares - Detalhes do Passeio

ID	Itens Avaliados	Respostas	Nota
P_1	O Mobiliário urbano está dentro da faixa de serviço de 70 cm ?	Sim	-
P_2	Qual a largura livre do Passeio ?	Acima de 1.50 m	10
P_3	Tipo de revestimento da calçada ?	Concreto	10
P_4	Existência de Buracos ?	Nenhum	10
P_5	Condições Gerais do Piso e meio-fio da calçada ?	Ótimo(a)	10
P_6	Presença de desníveis ?	Nenhum	10
P_7	Tem rebaixamento de calçada para Pedestre ?	Não	10
P_8	Possui piso tátil ao longo da Calçada ?	Não	-
P_9	A calçada Possui Rebaixamento de Veículos correto ?	Não	0
P_10	Existência de altura livre menor que 2,10 m ?	Não	-
P_11	O Passeio está no padrão da SMPU ?	Não	0
P_12	A testada possui prática de estacionamento sobre o passeio ?	Não	10
P_13	Existe algum dispositivo de Drenagem sobre a calçada ?	Não	0
P_14	Existe PED em frente a testada ?	Não	-
P_15	Existe FTP em frente a testada ?	Não	-
P_16	Classificação geral da calçada pelo pesquisador.	Regular	5
