Diagnóstico da Calçada	Qualidade do Serviço	
Endereço: Av. Portugal, s/nº	57	C
Data do Registro: 19/11/2019 12:54:25		
Num. Lote CTM: 200068000075

Diagnóstico da Calçada	Qualidade do Serviço		Complemento do Diagnóstico
Endereço: Av. Portugal, s/nº Data do Registro: 19/11/2019 12:54:25 Num. Lote CTM: 200068000075	57	C

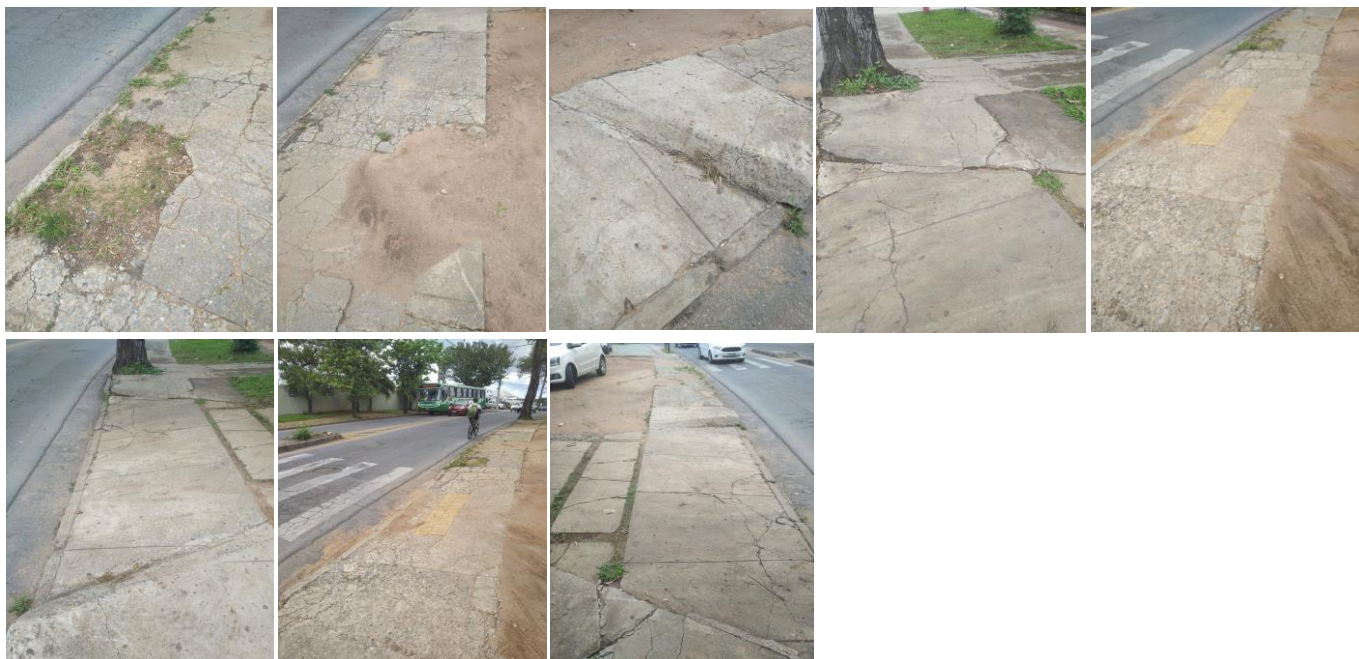
### Fotos Complementares - Detalhes do Passeio

ID	Itens Avaliados	Respostas	Nota
P_1	O Mobiliário urbano está dentro da faixa de serviço de 70 cm ?	Sim	-
P_2	Qual a largura livre do Passeio ?	Entre 1.20 m e 1.50 m	6
P_3	Tipo de revestimento da calçada ?	Concreto	10
P_4	Existência de Buracos ?	Poucos	5
P_5	Condições Gerais do Piso e meio-fio da calçada ?	Regular	5
P_6	Presença de desníveis ?	Médio	3
P_7	Tem rebaixamento de calçada para Pedestre ?	Sim	8
P_8	Possui piso tátil ao longo da Calçada ?	Não	-
P_9	A calçada Possui Rebaixamento de Veículos correto ?	Não	0
P_10	Existência de altura livre menor que 2,10 m ?	Não	-
P_11	O Passeio está no padrão da SMPU ?	Não	0
P_12	A testada possui prática de estacionamento sobre o passeio ?	Não	10
P_13	Existe algum dispositivo de Drenagem sobre a calçada ?	Não	0
P_14	Existe PED em frente a testada ?	Não	-
P_15	Existe FTP em frente a testada ?	Sim	-
P_16	Classificação geral da calçada pelo pesquisador.	Ótimo(a)	10
