Diagnóstico da Calçada	Qualidade do Serviço	
Endereço: Av. Cristovão Colombo, 163	59	C
Data do Registro: 12/11/2019 13:29:56		
Num. Lote CTM: 10019900245

Diagnóstico da Calçada	Qualidade do Serviço		Complemento do Diagnóstico
Endereço: Av. Cristovão Colombo, 163 Data do Registro: 12/11/2019 13:29:56 Num. Lote CTM: 10019900245	59	C

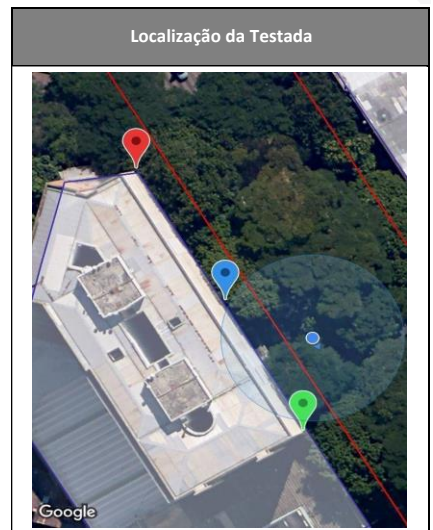
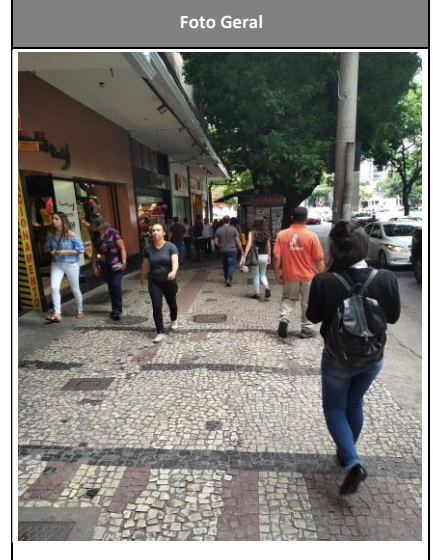
ID	Itens Avaliados	Respostas	Nota
P_1	O Mobiliário urbano está dentro da faixa de serviço de 70 cm ?	Sim	-
P_2	Qual a largura livre do Passeio ?	Acima de 1.50 m	10
P_3	Tipo de revestimento da calçada ?	Pedra Portuguesa	10
P_4	Existência de Buracos ?	Poucos	10
P_5	Condições Gerais do Piso e meio-fio da calçada ?	Regular	5
P_6	Presença de desníveis ?	Leve	7
P_7	Tem rebaixamento de calçada para Pedestre ?	Sim	10
P_8	Possui piso tátil ao longo da Calçada ?	Não	-
P_9	A calçada Possui Rebaixamento de Veículos correto ?	Não	0
P_10	Existência de altura livre menor que 2,10 m ?	Não	-
P_11	O Passeio está no padrão da SMPU ?	Não	0
P_12	A testada possui prática de estacionamento sobre o passeio ?	Não	10
P_13	Existe algum dispositivo de Drenagem sobre a calçada ?	Não	0
P_14	Existe PED em frente a testada ?	Não	-
P_15	Existe FTP em frente a testada ?	Sim	-
P_16	Classificação geral da calçada pelo pesquisador.	Regular	10

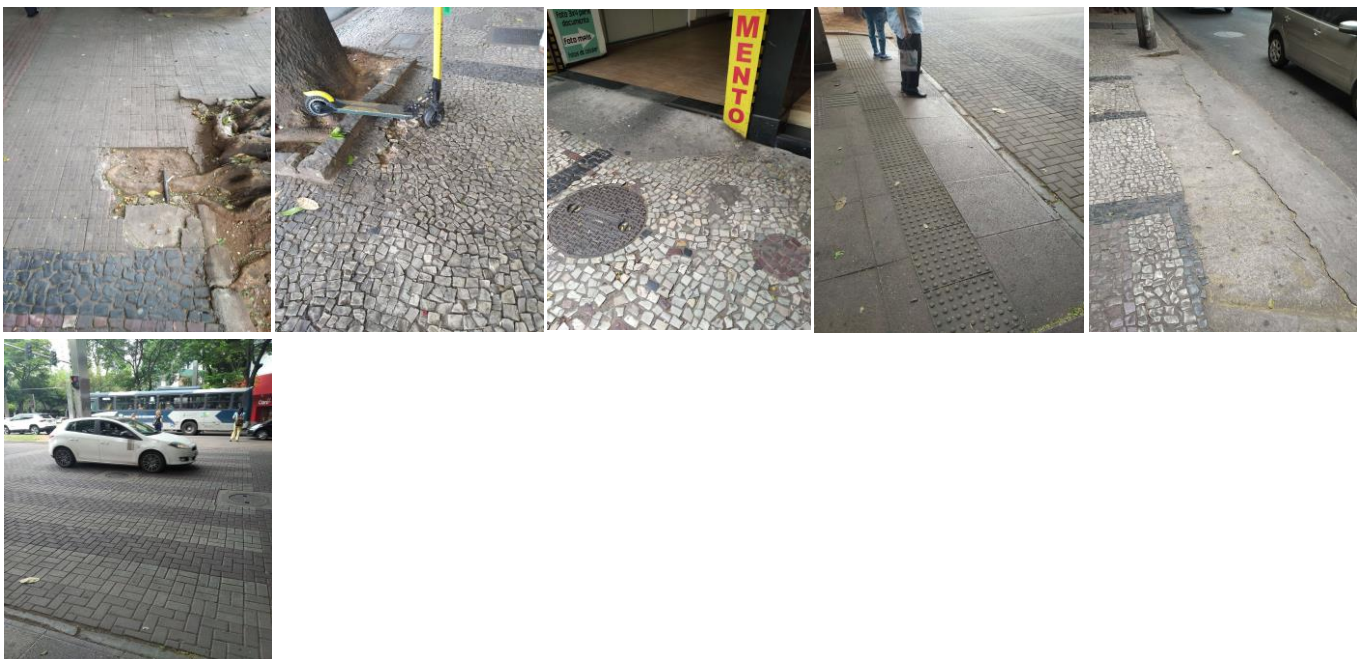
Fotos Complementares - Detalhes do Passeio

ID	Itens Avaliados	Respostas	Nota
P_7_1	Qual tipo do Rebaixo ?	Rebaixo Tipo 1 (trapézio)	0
P_7_1_1	Se for do Tipo 1, Passeio possui largura livre de 1,2 m ?	Sim	0
P_7_1_2	Se for do Tipo 1, O rebaixo tem abas conforme a norma ?	Não	-1
P_7_2	A rampa do rebaixo tem Inclinação da norma (8,33%) ?	Sim	0
P_7_3	O rebaixo possui piso tátil ?	Tem piso de alerta e direcional	0
P_7_3_1	O piso tátil de alerta e direcional do rebaixo está conforme a norma ?	Sim	0
P_8_1	O piso tátil está no eixo da faixa livre ?	0	0
P_8_2	Se tem uma leve mudança de direção está conforme a norma ?	0	0
P_8_3	Se tem mudança de direção de 90º ou maior está conforme a norma ?	0	0
P_8_4	Se tem mudança de direção de três faixas direcionais está conforme a norma ?	0	0
P_8_5	Se tem mudança de direção de quatro faixas direcionais está conforme a norma?	0	0
P_8_6	Tem piso tátil em pontos de ônibus conforme a norma?	0	0
P_8_7	O piso tátil tem conexão com os lotes vizinhos?	0	0

P_8_8	O piso tátil está em boas condições aparentes?	0	0
P_8_9	O piso tátil apresenta desenho com bom senso?	0	0
P_13_1	Dispositivo de Drenagem está devidamente instalado e bem conservado?	0	0
P_13_2	Dispositivo de Drenagem oferece risco para caminamento seguro de pedestre?	0	0
