Lote 1 - Rota: Padre Pedro Pinto

Diagnóstico da Calçada	Qualidade do Serviço	
Endereço: Rua Padre Pedro Pinto, 3238	66	C
Data do Registro: 21/11/2019 09:56:00		
Num. Lote CTM: 190172000030

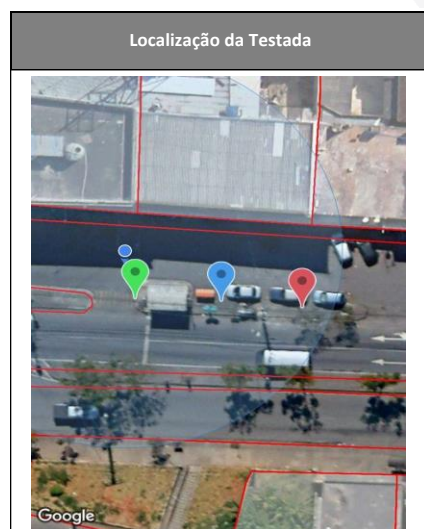
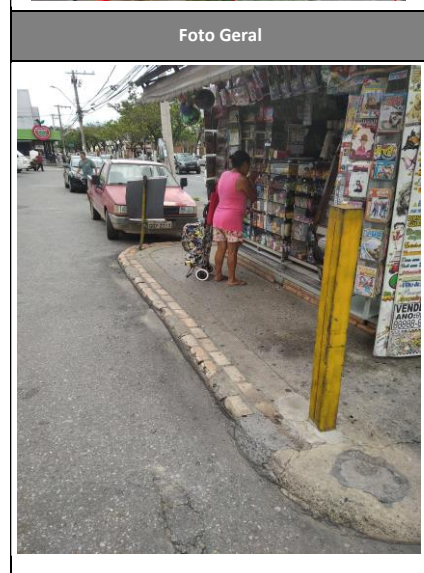
ID	Itens Avaliados	Respostas	Nota
P_1	O Mobiliário urbano está dentro da faixa de serviço de 70 cm ?	Não	-
P_2	Qual a largura livre do Passeio ?	Entre 1.20 m e 1.50 m	6
P_3	Tipo de revestimento da calçada ?	Concreto	10
P_4	Existência de Buracos ?	Nenhum	10
P_5	Condições Gerais do Piso e meio-fio da calçada ?	Regular	5
P_6	Presença de desníveis ?	Nenhum	10
P_7	Tem rebaixamento de calçada para Pedestre ?	Não	10
P_8	Possui piso tátil ao longo da Calçada ?	Não	-
P_9	A calçada Possui Rebaixamento de Veículos correto ?	N.A	0
P_10	Existência de altura livre menor que 2,10 m ?	Não	-
P_11	O Passeio está no padrão da SMPU ?	Não	0
P_12	A testada possui prática de estacionamento sobre o passeio ?	Não	10
P_13	Existe algum dispositivo de Drenagem sobre a calçada ?	Não	0
P_14	Existe PED em frente a testada ?	Não	-
P_15	Existe FTP em frente a testada ?	Não	-
P_16	Classificação geral da calçada pelo pesquisador.	Regular	5
