Lote 1 - Rota: Padre Pedro Pinto

Diagnóstico da Calçada	Qualidade do Serviço	
Endereço: Rua Padre Pedro Pinto, 5776	67	C
Data do Registro: 13/11/2019 13:02:46		
Num. Lote CTM: 190527000310

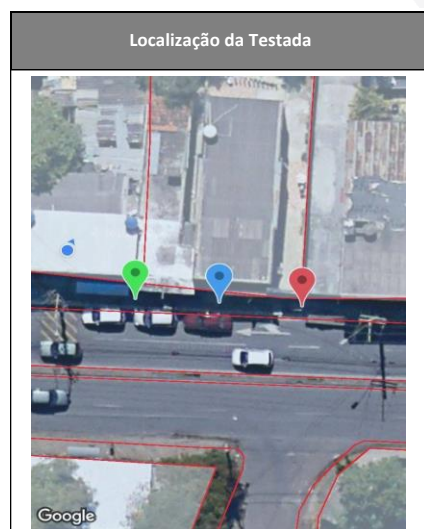
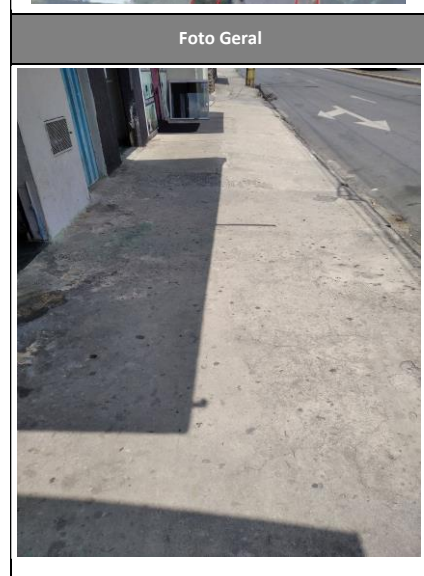
ID	Itens Avaliados	Respostas	Nota
P_1	O Mobiliário urbano está dentro da faixa de serviço de 70 cm ?	Sim	-
P_2	Qual a largura livre do Passeio ?	Acima de 1.50 m	10
P_3	Tipo de revestimento da calçada ?	Concreto	10
P_4	Existência de Buracos ?	Nenhum	10
P_5	Condições Gerais do Piso e meio-fio da calçada ?	Regular	5
P_6	Presença de desníveis ?	Leve	7
P_7	Tem rebaixamento de calçada para Pedestre ?	Não	10
P_8	Possui piso tátil ao longo da Calçada ?	Não	-
P_9	A calçada Possui Rebaixamento de Veículos correto ?	Não	0
P_10	Existência de altura livre menor que 2,10 m ?	Não	-
P_11	O Passeio está no padrão da SMPU ?	Não	0
P_12	A testada possui prática de estacionamento sobre o passeio ?	Não	10
P_13	Existe algum dispositivo de Drenagem sobre a calçada ?	Não	0
P_14	Existe PED em frente a testada ?	Não	-
P_15	Existe FTP em frente a testada ?	Não	-
P_16	Classificação geral da calçada pelo pesquisador.	Regular	5
