# Lote 4 - Rota: Contorno

Diagnóstico da Calçada	Qualidade do Serviço	
Endereço: Av.Contorno, 1285 Data do Registro: 01/11/2019 14:34:54 Num. Lote CTM: 40001400070	53	C

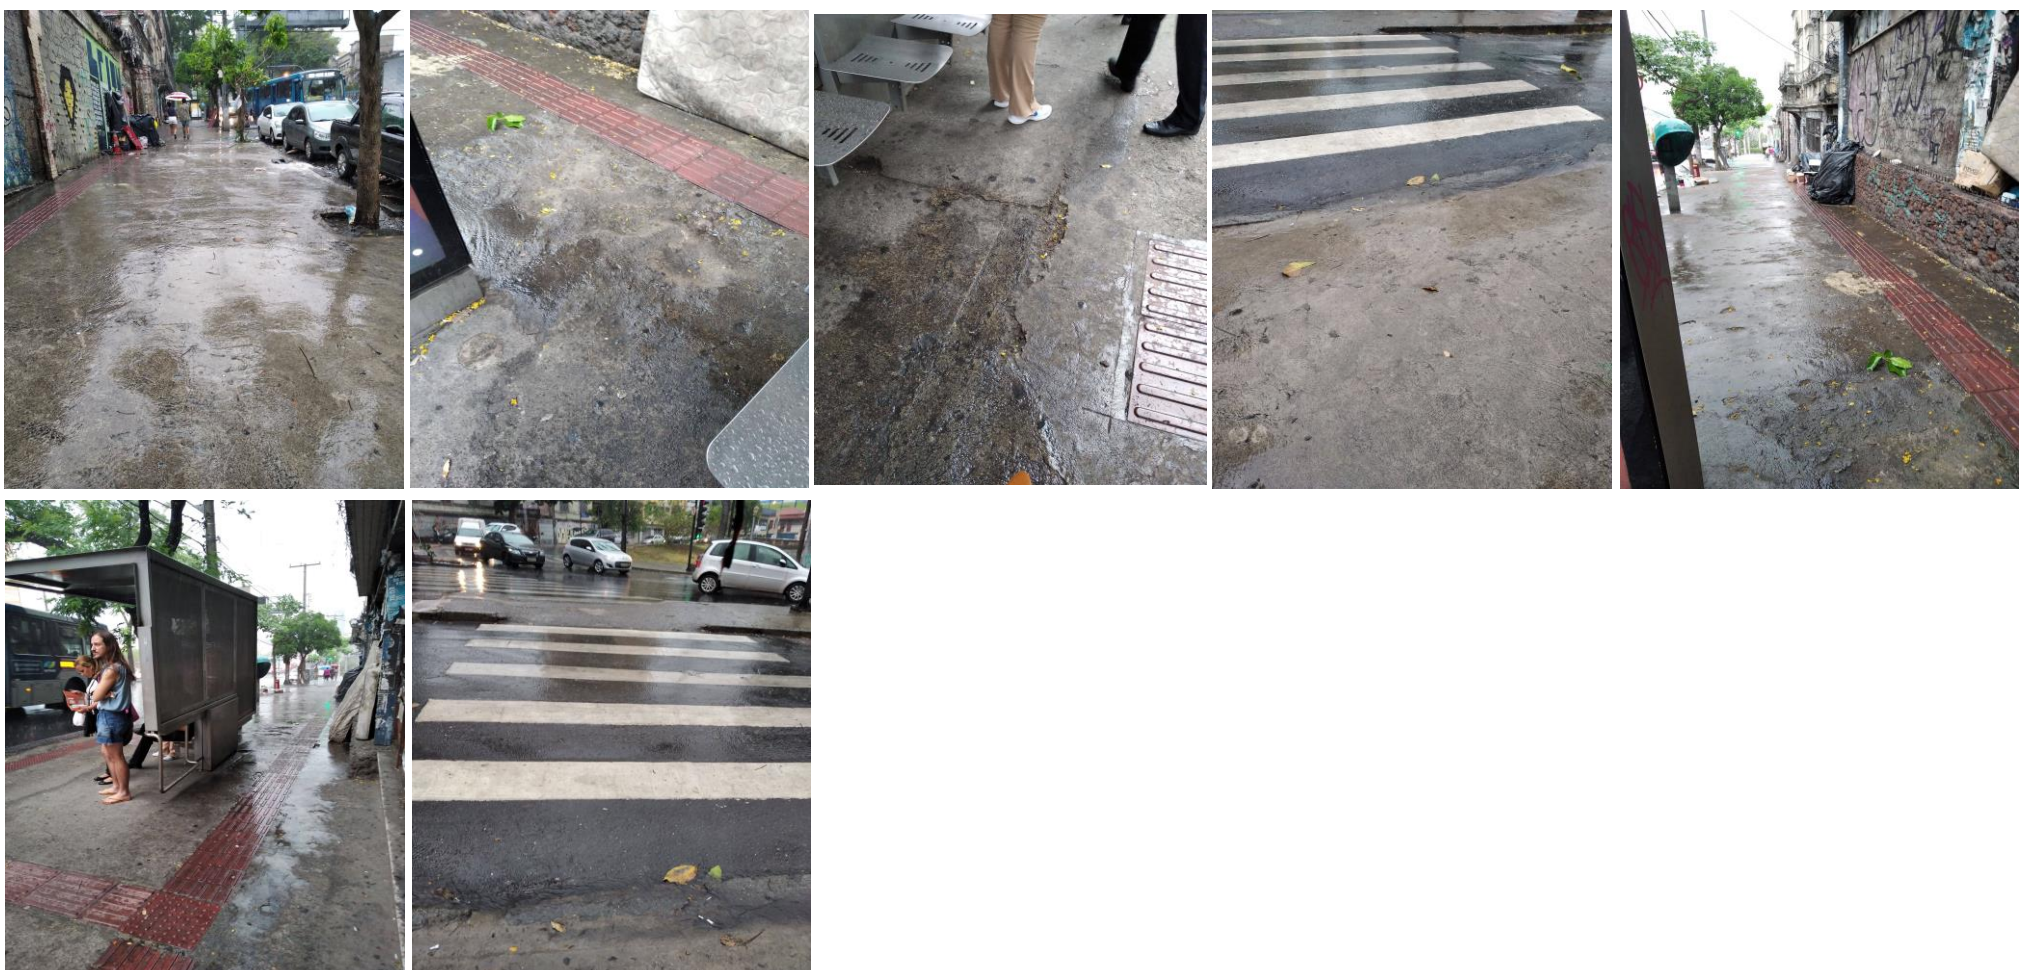
## Fotos Complementares - Detalhes do Passeio

ID	Itens Avaliados	Respostas	Nota
P_1	O Mobiliário urbano está dentro da faixa de serviço de 70 cm ?	Sim	-
P_2	Qual a largura livre do Passeio ?	Entre 0.80 m e 1.20 m	4
P_3	Tipo de revestimento da calçada ?	Concreto	10
P_4	Existencia de Buracos ?	Poucos	5
P_5	Condições Gerais do Piso e meio-fio da calçada ?	Regular	5
P_6	Presença de desniveis ?	Nenhum	10
P_7	Tem rebaixamento de calçada para Pedestre ?	Sim	9
P_8	Possui piso tátil ao longo da Calçada ?	Sim	-
P_9	A calçada Possui Rebaixamento de Veiculos correto ?	N.A	0
P_10	Existencia de altura livre menor que 2,10 m ?	Não	-
P_11	O Passeio está no padrao da SMPU ?	Não	0
P_12	A testada possui prática de estacionamento sobre o passeio ?	Não	10
P_13	Existe algum dispositivo de Drenagem sobre a calçada ?	Não	0
P_14	Existe PED em frente a testada ?	Sim	-
P_15	Existe FTP em frente a testada ?	Sim	-
P_16	Classificação geral da calçada pelo pesquisador.	Ruim	0
