Diagnóstico da Calçada	Qualidade do Serviço	
Endereço: Av. Ivaí, s/nº	<b>60</b>	<b>C</b>
Data do Registro: 12/11/2019 15:42:43		
Num. Lote CTM: 131124800760

# Lote 1 - Rota: Noroeste

**FRATAR**  
ENGENHARIA CONSULTIVA

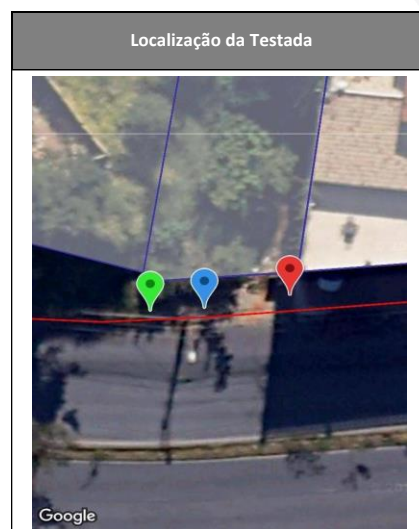
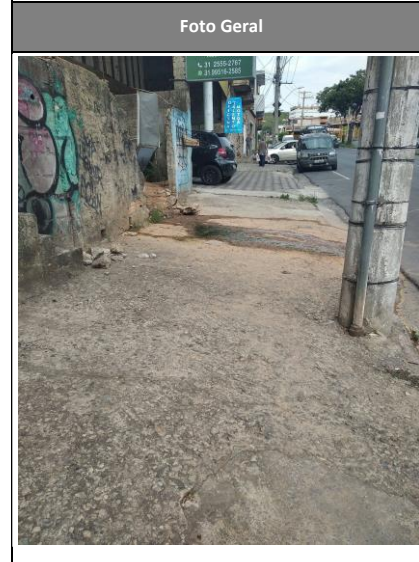
ID	Itens Avaliados	Respostas	Nota
P_1	O Mobiliário urbano está dentro da faixa de serviço de 70 cm ?	Sim	-
P_2	Qual a largura livre do Passeio ?	Acima de 1.50 m	10
P_3	Tipo de revestimento da calçada ?	Concreto	10
P_4	Existência de Buracos ?	Poucos	5
P_5	Condições Gerais do Piso e meio-fio da calçada ?	Regular	5
P_6	Presença de desníveis ?	Nenhum	10
P_7	Tem rebaixamento de calçada para Pedestre ?	Não	10
P_8	Possui piso tátil ao longo da Calçada ?	Não	-
P_9	A calçada Possui Rebaixamento de Veículos correto ?	Não	0
P_10	Existência de altura livre menor que 2,10 m ?	Não	-
P_11	O Passeio está no padrão da SMPU ?	Não	0
P_12	A testada possui prática de estacionamento sobre o passeio ?	Não	10
P_13	Existe algum dispositivo de Drenagem sobre a calçada ?	Não	0
P_14	Existe PED em frente a testada ?	Não	-
P_15	Existe FTP em frente a testada ?	Não	-
P_16	Classificação geral da calçada pelo pesquisador.	Ruim	0
