Diagnóstico da Calçada	Qualidade do Serviço	
Endereço: Av. Augusto de Lima, 1241	58	C
Data do Registro: 07/11/2019 07:44:06		
Num. Lote CTM: 10308300320

Diagnóstico da Calçada	Qualidade do Serviço		Complemento do Diagnóstico
Endereço: Av. Augusto de Lima, 1241 Data do Registro: 07/11/2019 07:44:06 Num. Lote CTM: 10308300320	58	C

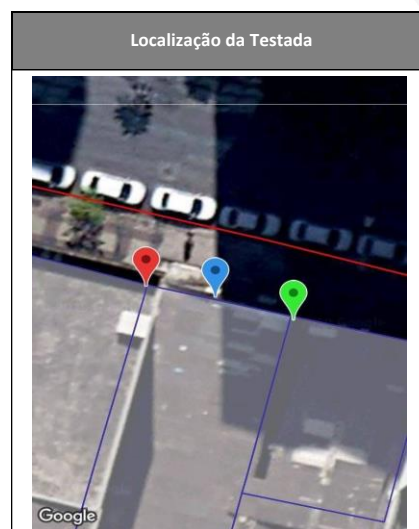
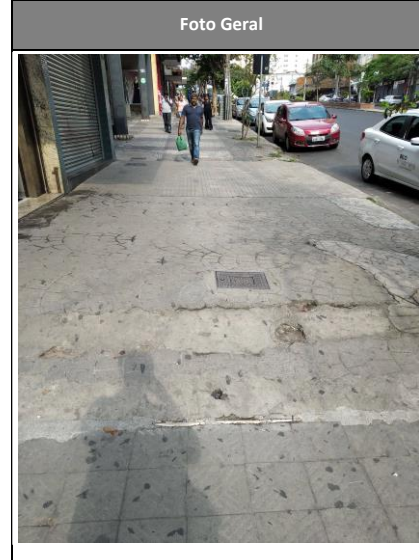
ID	Itens Avaliados	Respostas	Nota
P_1	O Mobiliário urbano está dentro da faixa de serviço de 70 cm ?	Sim	-
P_2	Qual a largura livre do Passeio ?	Acima de 1.50 m	10
P_3	Tipo de revestimento da calçada ?	Concreto	10
P_4	Existência de Buracos ?	Poucos	5
P_5	Condições Gerais do Piso e meio-fio da calçada ?	Regular	5
P_6	Presença de desníveis ?	Médio	3
P_7	Tem rebaixamento de calçada para Pedestre ?	Não	10
P_8	Possui piso tátil ao longo da Calçada ?	Não	-
P_9	A calçada Possui Rebaixamento de Veículos correto ?	N.A	0
P_10	Existência de altura livre menor que 2,10 m ?	Não	-
P_11	O Passeio está no padrão da SMPU ?	Não	0
P_12	A testada possui prática de estacionamento sobre o passeio ?	Não	10
P_13	Existe algum dispositivo de Drenagem sobre a calçada ?	Não	0
P_14	Existe PED em frente a testada ?	Não	-
P_15	Existe FTP em frente a testada ?	Não	-
P_16	Classificação geral da calçada pelo pesquisador.	Regular	5
