# Lote 4 - Rota: Contorno

Diagnóstico da Calçada	Qualidade do Serviço	
Endereço: Av.Contorno, 5699	<b>73</b>	<b>B</b>
Data do Registro: 05/11/2019 12:18:52		
Num. Lote CTM: 80004300135

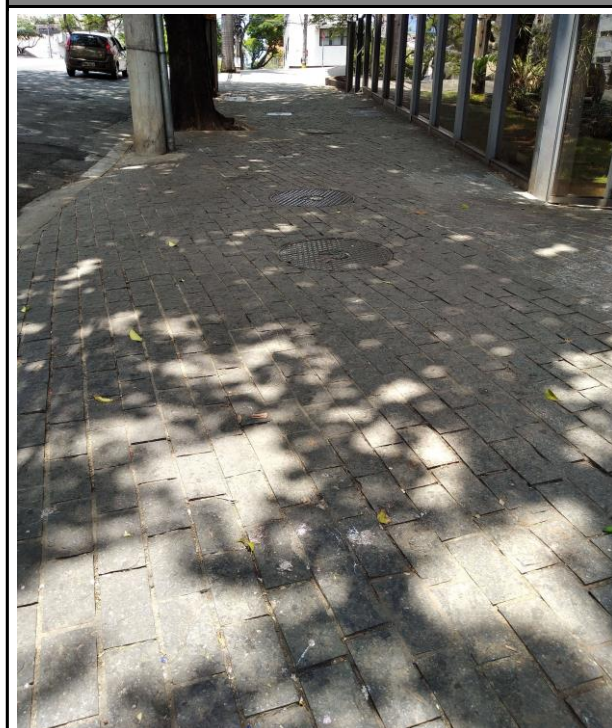
## Foto Geral

ID	Itens Avaliados	Respostas	Nota
P_1	O Mobiliário urbano está dentro da faixa de serviço de 70 cm ?	Sim	-
P_2	Qual a largura livre do Passeio ?	Acima de 1.50 m	10
P_3	Tipo de revestimento da calçada ?	Outro	0
P_4	Existencia de Buracos ?	Nenhum	10
P_5	Condições Gerais do Piso e meio-fio da calçada ?	Ótimo(a)	10
P_6	Presença de desniveis ?	Médio	3
P_7	Tem rebaixamento de calçada para Pedestre ?	Não	10
P_8	Possui piso tátil ao longo da Calçada ?	Não	-
P_9	A calçada Possui Rebaixamento de Veiculos correto ?	Sim	10
P_10	Existencia de altura livre menor que 2,10 m ?	Não	-
P_11	O Passeio está no padrao da SMPU ?	Não	0
P_12	A testada possui prática de estacionamento sobre o passeio ?	Não	10
P_13	Existe algum dispositivo de Drenagem sobre a calçada ?	Não	0
P_14	Existe PED em frente a testada ?	Não	-
P_15	Existe FTP em frente a testada ?	Não	-
P_16	Classificação geral da calçada pelo pesquisador.	Ótimo(a)	10
