Lote 4 - Rota: Contorno

FRATAR
ENGENHARIA CONSULTIVA

Diagnóstico da Calçada	Qualidade do Serviço	
Endereço: Av.Contorno, 1747	87	B
Data do Registro: 01/11/2019 16:44:42		
Num. Lote CTM: 60007600145

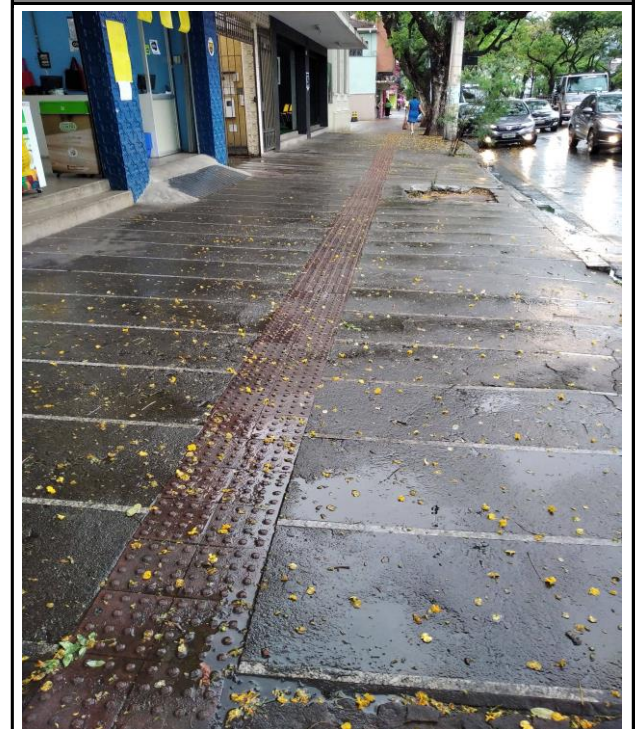
Foto Geral

ID	Itens Avaliados	Respostas	Nota
P_1	O Mobiliário urbano está dentro da faixa de serviço de 70 cm ?	Sim	-
P_2	Qual a largura livre do Passeio ?	Acima de 1.50 m	10
P_3	Tipo de revestimento da calçada ?	Concreto	10
P_4	Existencia de Buracos ?	Nenhum	10
P_5	Condições Gerais do Piso e meio-fio da calçada ?	Ótimo(a)	10
P_6	Presença de desniveis ?	Leve	7
P_7	Tem rebaixamento de calçada para Pedestre ?	Não	10
P_8	Possui piso tátil ao longo da Calçada ?	Sim	-
P_9	A calçada Possui Rebaixamento de Veiculos correto ?	Sim	10
P_10	Existencia de altura livre menor que 2,10 m ?	Não	-
P_11	O Passeio está no padrao da SMPU ?	Não	0
P_12	A testada possui prática de estacionamento sobre o passeio ?	Não	10
P_13	Existe algum dispositivo de Drenagem sobre a calçada ?	Não	0
P_14	Existe PED em frente a testada ?	Não	-
P_15	Existe FTP em frente a testada ?	Não	-
P_16	Classificação geral da calçada pelo pesquisador.	Ótimo(a)	10
