Diagnóstico da Calçada	Qualidade do Serviço	
Endereço: Rua Conceição do Mato Dentro, s/nº	<b>80</b>	<b>B</b>
Data do Registro: 28/10/2019 14:00:57		
Num. Lote CTM: 140121000290

Diagnóstico da Calçada	Qualidade do Serviço		Complemento do Diagnóstico
Endereço: Rua Conceição do Mato Dentro, s/nº Data do Registro: 28/10/2019 14:00:57 Num. Lote CTM: 140121000290	80	B

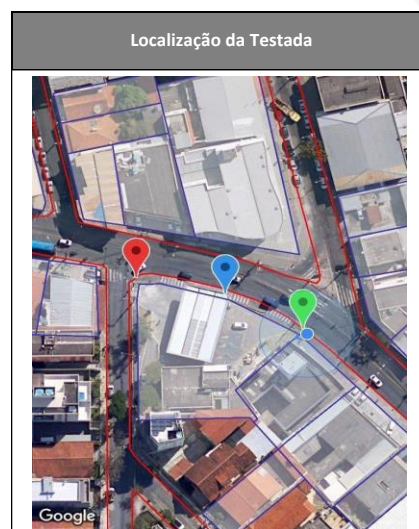
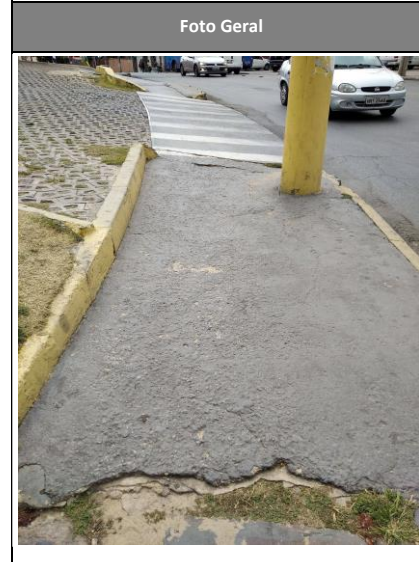
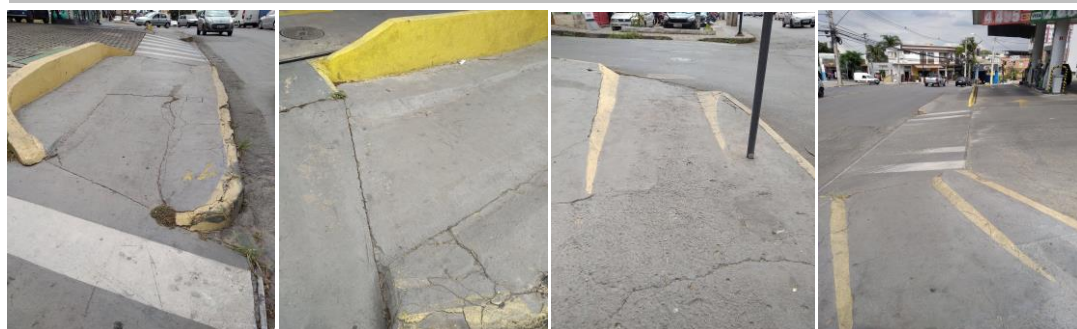
ID	Itens Avaliados	Respostas	Nota
P_1	O Mobiliário urbano está dentro da faixa de serviço de 70 cm ?	Sim	-
P_2	Qual a largura livre do Passeio ?	Entre 0.80 m e 1.20 m	4
P_3	Tipo de revestimento da calçada ?	Concreto	10
P_4	Existência de Buracos ?	Nenhum	10
P_5	Condições Gerais do Piso e meio-fio da calçada ?	Ótimo(a)	10
P_6	Presença de desníveis ?	Leve	7
P_7	Tem rebaixamento de calçada para Pedestre ?	Sim	9
P_8	Possui piso tátil ao longo da Calçada ?	Não	-
P_9	A calçada Possui Rebaixamento de Veículos correto ?	Sim	10
P_10	Existência de altura livre menor que 2,10 m ?	Não	-
P_11	O Passeio está no padrão da SMPU ?	Não	0
P_12	A testada possui prática de estacionamento sobre o passeio ?	Não	10
P_13	Existe algum dispositivo de Drenagem sobre a calçada ?	Não	0
P_14	Existe PED em frente a testada ?	Não	-
P_15	Existe FTP em frente a testada ?	Não	-
P_16	Classificação geral da calçada pelo pesquisador.	Ótimo(a)	10
