Diagnóstico da Calçada	Qualidade do Serviço	
Endereço: Rua Sena Madureira, s/nº	<b>66</b>	<b>C</b>
Data do Registro: 28/10/2019 09:45:47		
Num. Lote CTM: 140246800320

Diagnóstico da Calçada	Qualidade do Serviço		Complemento do Diagnóstico
Endereço: Rua Sena Madureira, s/nº Data do Registro: 28/10/2019 09:45:47 Num. Lote CTM: 140246800320	66	C

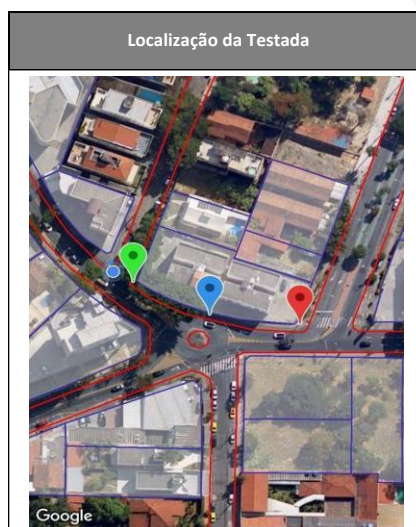
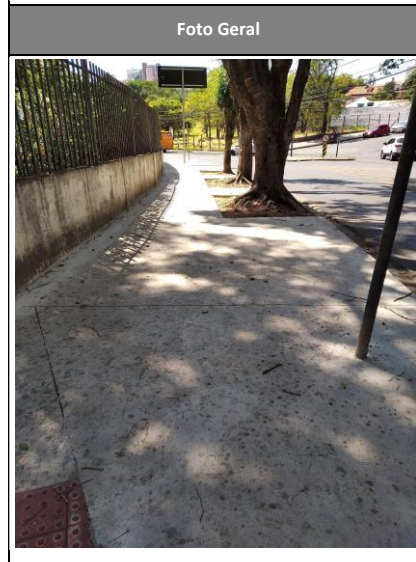
ID	Itens Avaliados	Respostas	Nota
P_1	O Mobiliario urbano está dentro da faixa de serviço de 70 cm ?	Sim	-
P_2	Qual a largura livre do Passeio ?	Entre 0.80 m e 1.20 m	4
P_3	Tipo de revestimento da caçada ?	Concreto	10
P_4	Existencia de Buracos ?	Nenhum	10
P_5	Condições Gerais do Piso e meio-fio da calçada ?	Ótimo(a)	10
P_6	Presença de desniveis ?	Nenhum	10
P_7	Tem rebaixamento de calçada para Pedestre ?	Sim	7
P_8	Possui piso tátil ao longo da Calçada ?	Não	-
P_9	A calçada Possui Rebaixamento de Veiculos correto ?	N.A	0
P_10	Existencia de altura livre menor que 2,10 m ?	Não	-
P_11	O Passeio está no padrao da SMPU ?	Não	0
P_12	A testada possui prática de estacionamento sobre o passeio ?	Não	10
P_13	Existe algum dispositivo de Drenagem sobre a calçada ?	Não	0
P_14	Existe PED em frente a testada ?	Não	-
P_15	Existe FTP em frente a testada ?	Não	-
P_16	Classificação geral da calçada pelo pesquisador.	Regular	5

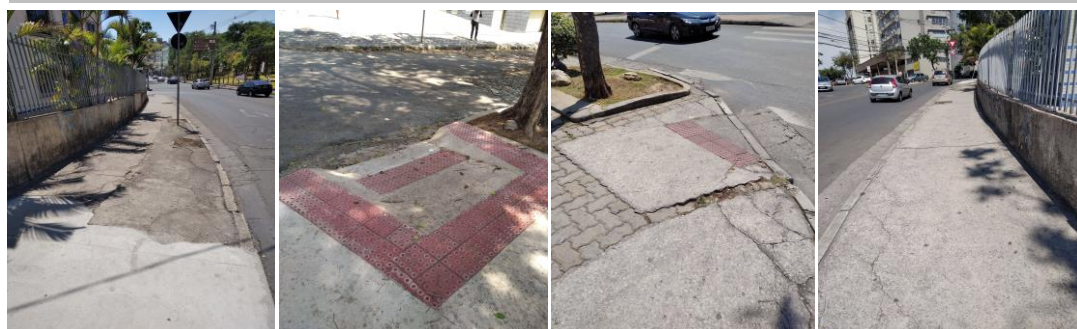
Fotos Complementares - Detalhes do Passeio

ID	Itens Avaliados	Respostas	Nota
P_7_1	Qual tipo do Rebaixo ?	Rebaixo Tipo 1 (trapézio)	0
P_7_1_1	Se for do Tipo 1, Passeio possui largura livre de 1,2 m ?	Sim	0
P_7_1_2	Se for do Tipo 1, O rebaixo tem abas conforme a norma ?	Não	0
P_7_2	A rampa do rebaixo tem Inclinação da norma (8,33%) ?	Sim	0
P_7_3	O rebaixo possui piso tátil ?	Tem só piso de alerta	0
P_7_3_1	O piso tátil de alerta e direcional do rebaixo está conforme a norma ?	Não	0
P_8_1	O piso tátil está no eixo da faixa livre ?	0	0
P_8_2	Se tem uma leve mudança de direção está conforme a norma ?	0	0
P_8_3	Se tem mudança de direção de 90º ou maior está conforme a norma ?	0	0
P_8_4	Se tem mudança de direção de três faixas direcionais está conforme a norma ?	0	0
P_8_5	Se tem mudança de direção de quatro faixas direcionais está conforme a norma?	0	0
P_8_6	Tem piso tátil em pontos de ônibus conforme a norma?	0	0
P_8_7	O piso tátil tem conexão com os lotes vizinhos?	0	0

P_8_8	O piso tátil está em boas condições aparentes?	0	0
P_8_9	O piso tátil apresenta desenho com bom senso?	0	0
P_13_1	Dispositivo de Drenagem está devidamente instalado e bem conservado?	0	0
P_13_2	Dispositivo de Drenagem oferece risco para caminamento seguro de pedestre?	0	0
