Lote 3 - Rota: Augusto de Lima

Diagnóstico da Calçada	Qualidade do Serviço	
Endereço: Av. Augusto de Lima, 1417	67	C
Data do Registro: 07/11/2019 07:58:50		
Num. Lote CTM: 10307000060

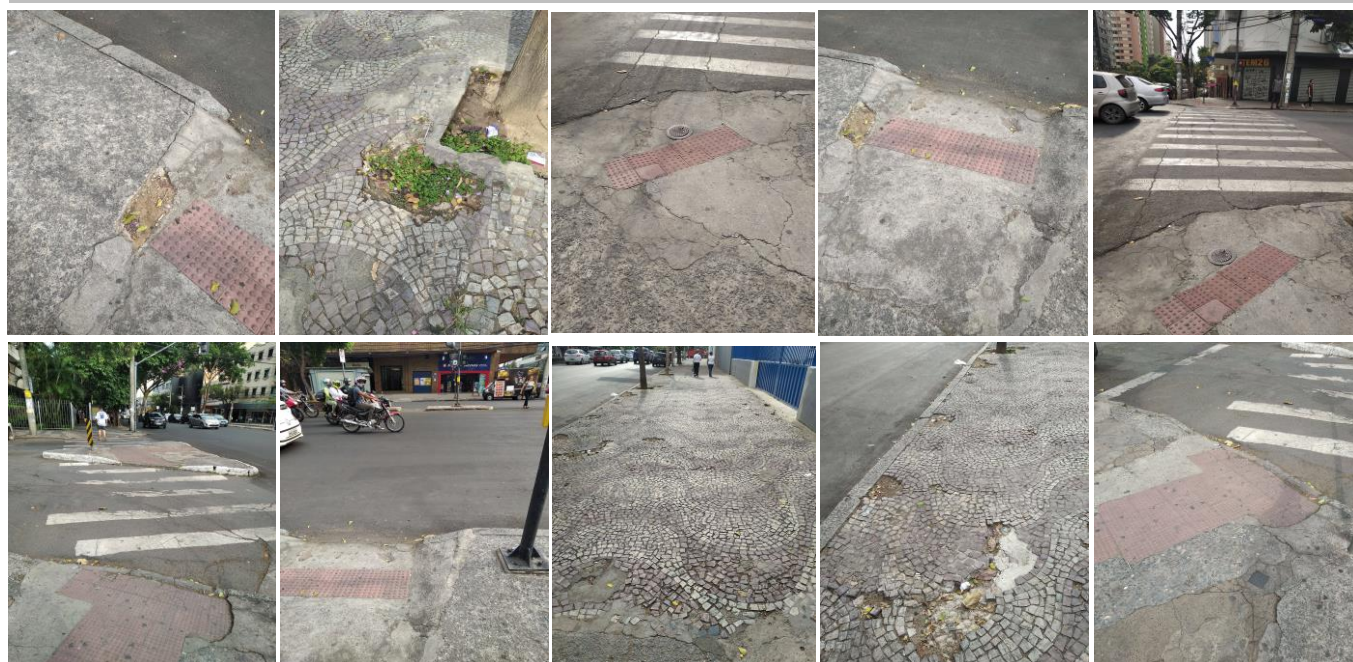
Fotos Complementares - Detalhes do Passeio

ID	Itens Avaliados	Respostas	Nota
P_1	O Mobiliário urbano está dentro da faixa de serviço de 70 cm ?	Sim	-
P_2	Qual a largura livre do Passeio ?	Acima de 1.50 m	10
P_3	Tipo de revestimento da calçada ?	Concreto	10
P_4	Existência de Buracos ?	Poucos	5
P_5	Condições Gerais do Piso e meio-fio da calçada ?	Regular	5
P_6	Presença de desníveis ?	Nenhum	10
P_7	Tem rebaixamento de calçada para Pedestre ?	Sim	7
P_8	Possui piso tátil ao longo da Calçada ?	Não	-
P_9	A calçada Possui Rebaixamento de Veículos correto ?	N.A	0
P_10	Existência de altura livre menor que 2,10 m ?	Não	-
P_11	O Passeio está no padrão da SMPU ?	Não	0
P_12	A testada possui prática de estacionamento sobre o passeio ?	Não	10
P_13	Existe algum dispositivo de Drenagem sobre a calçada ?	Não	0
P_14	Existe PED em frente a testada ?	Não	-
P_15	Existe FTP em frente a testada ?	Sim	-
P_16	Classificação geral da calçada pelo pesquisador.	Ótimo(a)	10
