Diagnóstico da Calçada	Qualidade do Serviço	
Endereço: Av. João Pinheiro, 1316	51	C
Data do Registro: 02/11/2019 08:04:58		
Num. Lote CTM: 10349000550

Diagnóstico da Calçada	Qualidade do Serviço		Complemento do Diagnóstico
Endereço: Av. João Pinheiro, 1316 Data do Registro: 02/11/2019 08:04:58 Num. Lote CTM: 10349000550	51	C

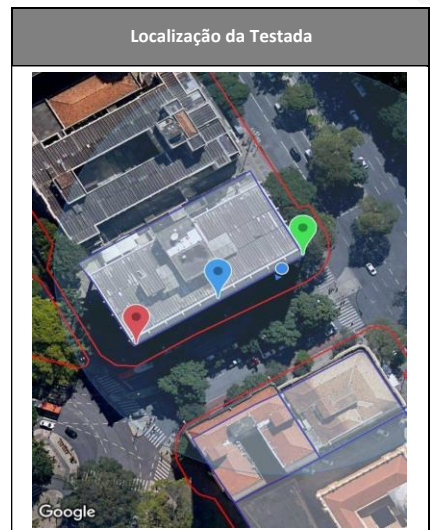
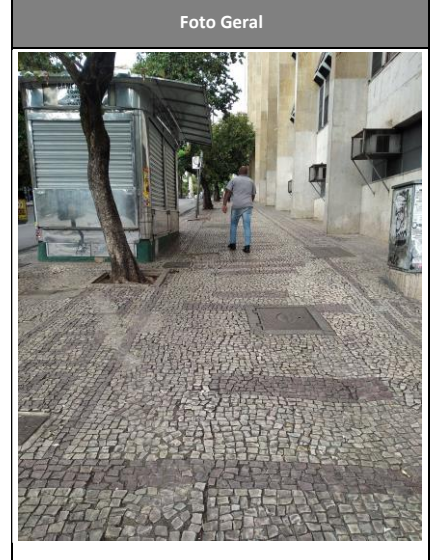
ID	Itens Avaliados	Respostas	Nota
P_1	O Mobiliário urbano está dentro da faixa de serviço de 70 cm ?	Sim	-
P_2	Qual a largura livre do Passeio ?	Acima de 1.50 m	10
P_3	Tipo de revestimento da calçada ?	Pedra Portuguesa	8
P_4	Existência de Buracos ?	Poucos	10
P_5	Condições Gerais do Piso e meio-fio da calçada ?	Regular	10
P_6	Presença de desníveis ?	Leve	10
P_7	Tem rebaixamento de calçada para Pedestre ?	Sim	7
P_8	Possui piso tátil ao longo da Calçada ?	Não	-
P_9	A calçada Possui Rebaixamento de Veículos correto ?	N.A	0
P_10	Existência de altura livre menor que 2,10 m ?	Não	-
P_11	O Passeio está no padrão da SMPU ?	Não	0
P_12	A testada possui prática de estacionamento sobre o passeio ?	Não	10
P_13	Existe algum dispositivo de Drenagem sobre a calçada ?	Sim	0
P_14	Existe PED em frente a testada ?	Não	-
P_15	Existe FTP em frente a testada ?	Sim	-
P_16	Classificação geral da calçada pelo pesquisador.	Regular	10
